Je vous prie de trouver ci-dessous trois observations relatives au projet de PPRT Géosel/Géométhane en tant que président d'une association 1901 environnementale « EnVieNat Haute Provence" dont le siège est à St Michel l'Observatoire à 5km de la zone du PPRT.

Rupture d'une canalisation dans un stockage d'hydrocarbures souterrain en cavités salines

1^{er} mai 2010

**Manosque (Alpes-de-Haute-
Provence)
France**

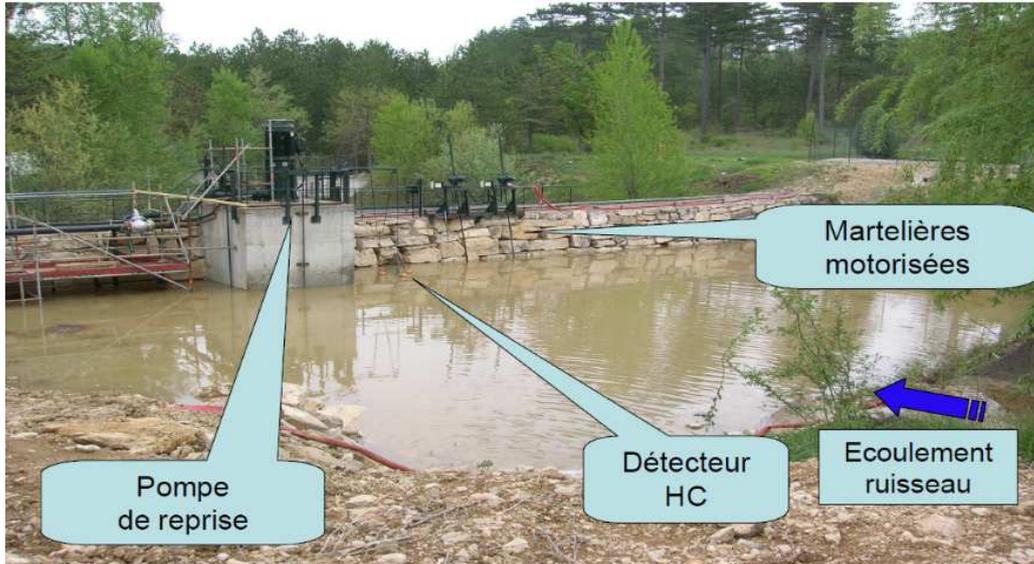
Le sous bassin versant du site converge vers un exutoire unique. Une rétention (R1008) a été aménagée pour récupérer hydrocarbures ou saumure en cas d'incident. Cette rétention est équipée de détecteurs d'hydrocarbures et de salinité.

La rétention R1008 – alvéole amont – Droits réservés

- réaménagement de la rétention R1008 et mise en place de nouveaux automatismes : motorisation des martelières avec commande à distance et report en salle de contrôle, asservissement de celles-ci aux détecteurs de chute de pression ;
- contrôle de l'état et de l'étanchéité des martelières ;
- amélioration de la détection amont (précoce) et multiplication des détecteurs d'hydrocarbures.

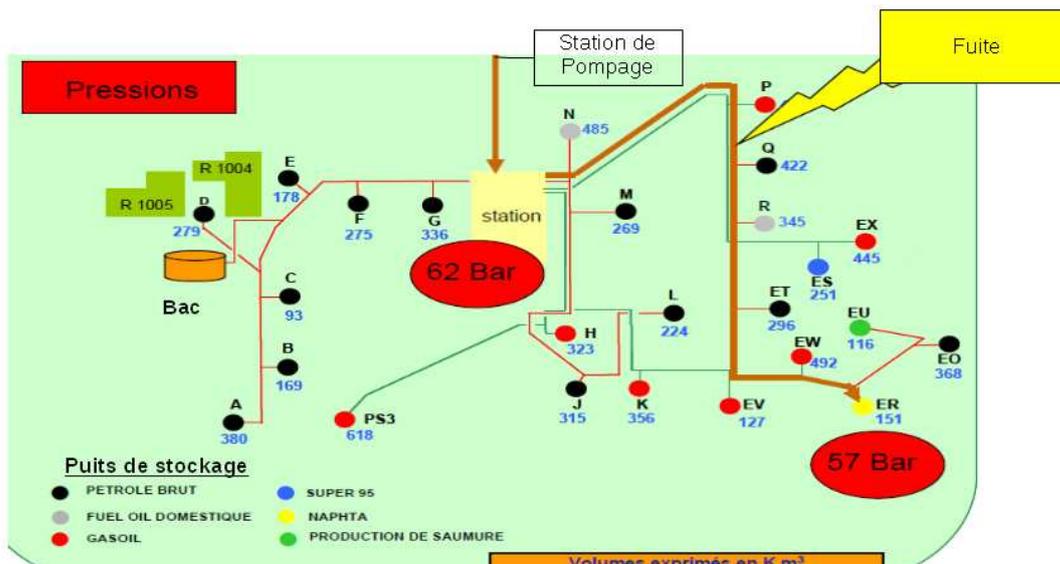
L'ouvrage est une canalisation enterrée reliant une station de pompage à une cavité saline (nommée ER 151 sur le plan), dont les principales caractéristiques sont :

- Diamètre (DN) : 500 mm ;
- Pression maximale de service : 66 bar ;
- Pression au moment de l'accident : 62 bar ;
- Profondeur d'enfouissement : 2 m ;
- Matériau constitutif : Acier de type API 5L X42 ;
- Épaisseur nominale des tubes : 7 mm.
- Produit transporté au moment de l'accident : naphta dont le point éclair est de l'ordre de 41 °C. La LIE est de 0,6 à 0,8% et la LSE est de 6 à 7%. La tension de vapeur est de 0,3 kPa à 20°C.

Plan des installations et localisation de la fuite – Droits réservés.

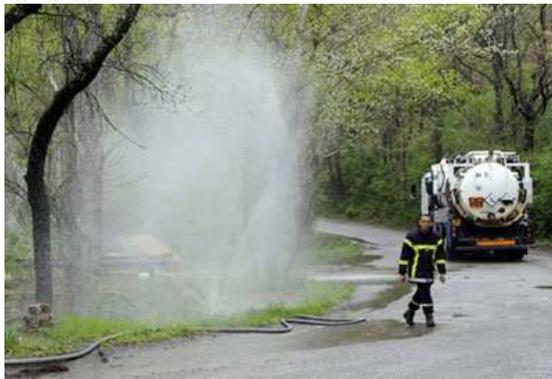
03h00 : à la suite d'une autre campagne de mesures d'explosivité au lieu-dit la « patte d'oie » (*), les secours installent un rideau d'eau.
 03h45 : les riverains peuvent regagner leur domicile (sauf 5 habitations).
 04h00 : la plupart des habitants regagnent leur logement, mais les captages d'eau de 3 communes sont suspendus.
 06h00 : relève du personnel d'intervention.

Rideau d'eau – Droits réservés

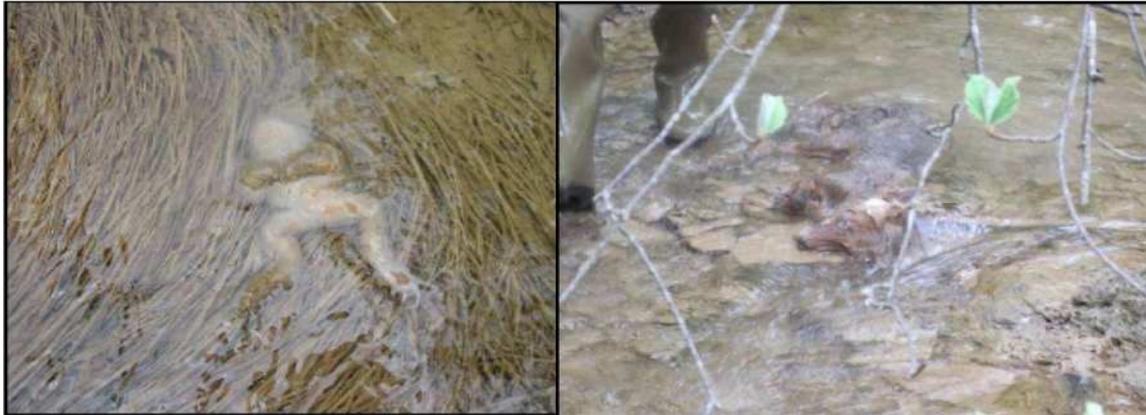
Des impacts faunistique et floristique sur des milieux remarquables protégés sont constatés : mortalité de mammifères, batraciens et invertébrés.

Crapaud et renard morts – Droits réservés

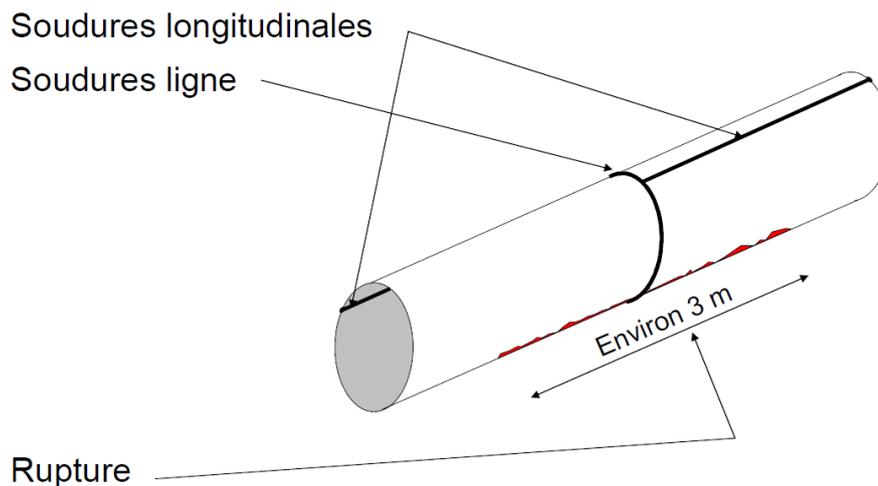
La canalisation est déterrée. Une rupture est observée sur 3 m au niveau de la génératrice inférieure en position 6 h :

Localisation de la rupture – Droits réservés

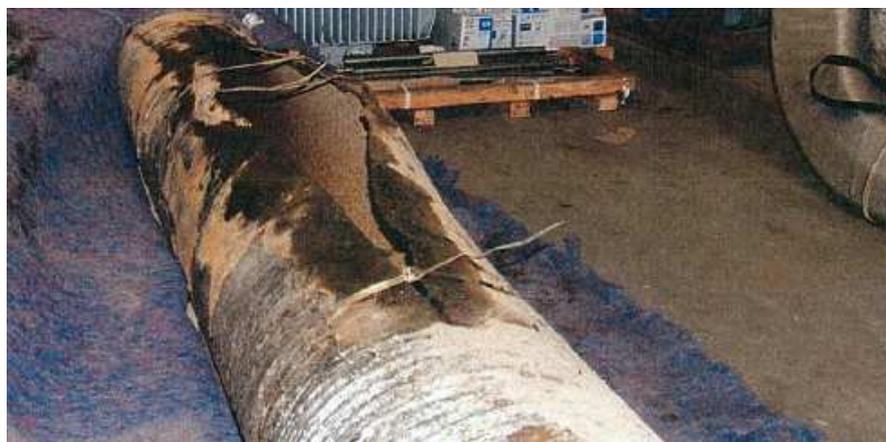
Partie endommagée – DREAL PACA

Après une expertise, un laboratoire conclut en juin 2010 à une rupture par corrosion caverneuse qui s'est développée sous un dépôt dur sur le fond du tube.

Le positionnement de la zone corrodée au droit de la génératrice inférieure serait liée à la circulation d'eau salée plus dense que le naphta dans la conduite.

Le dépôt dur est constitué d'un mélange d'hydroxyde et d'oxyde de fer, avec présence en surface d'oxygène, de soufre et de chlore. Le chlore sous forme de chlorure a contribué à la perte d'épaisseur des parois par un mécanisme de corrosion par aération différentielle.

La perte d'épaisseur sur la génératrice inférieure a créé une zone de faible résistance mécanique qui a favorisé la rupture de l'ouvrage, propageant sa déchirure sur plus de 3 m.

A la suite de l'accident et dans le cadre d'un arrêté préfectoral, la police des mines demande à l'exploitant de baisser la pression de service de ses canalisations sur l'ensemble de son site.

La pression d'exploitation est en conséquence réduite de 65 bar à 45 bar.

Des organes d'isolement des tronçons de canalisation en cas de fuite sont modifiés.
