Département des Alpes de Haute Provence  
Périmètre RTM de l'Ubaye  
Forêt Domaniale de Costebelle  
Division Domaniale du torrent Des Sanières  
UBA\_COSTEBEL\_9

## Torrent des Sanières

Etude de bassin de risques

Annexe 10 – Ouvrages, Octobre 2015

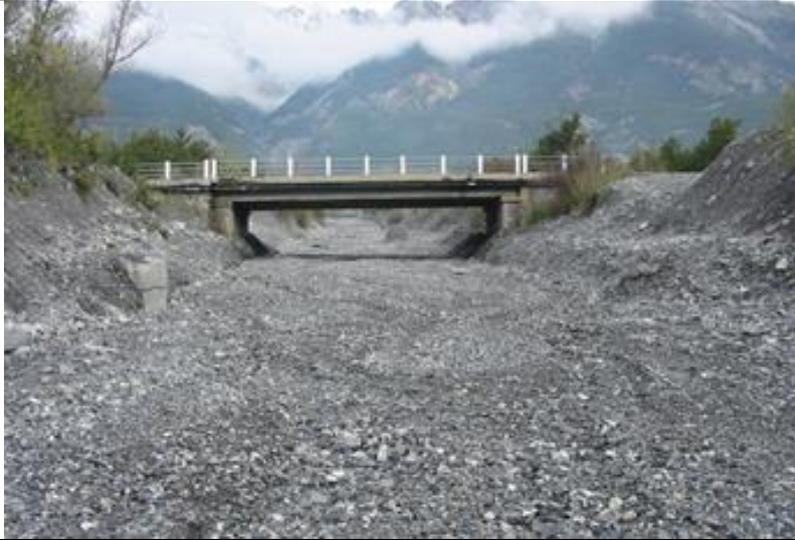
TB1 – ouvrage enseveli - 2006

| Dispositif "PARC ONF" | | | | | | | | |
|---|---|---|--|---|---|---|---|---|
| TB1 | BA001 | Désordres structurels | Barrage parafouille au pont de la RD 900 et de l'ancienne goulotte du canal d'arrosage. Ouvrage en grande partie enterré par les dépôts. Le béton de la cuvette est très érodé par les écoulements | Modérée | Correct | Prédominant | Aucune | Aucune pour le moment |

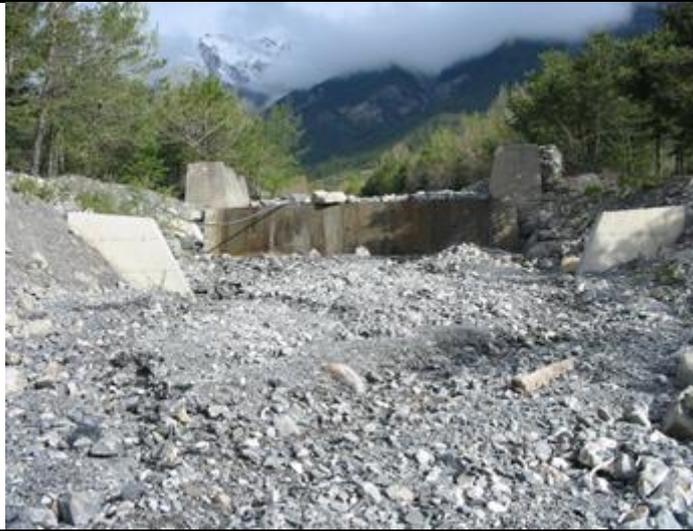
TB2a – ouvrage pratiquement totalement enseveli - 2006

| Dispositif "PARC ONF" | | | | | | | | |
|---|---|---|--|---|---|---|---|---|
| TB2a | BA002 | Désordres superficiels | Barrage parafouille, enfoui en grande partie. Le pied du rampant situé en rive gauche est érodé | Modérée | Optimal | Prédominant | Souhaitable | Rechargement avec un réagréage de béton, une protection en acier et par le positionnement de 2 blocs rocheux en amont de l'aile |

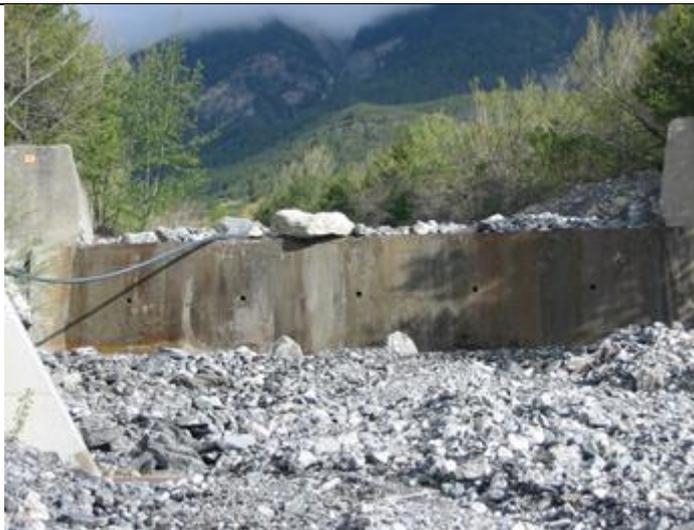
TB2 – ouvrage enseveli -2006

| Dispositif "PARC ONF" | | | | | | | | |
|---|---|---|--|---|---|---|---|---|
| TB2 | BA003 | Désordres superficiels | Béton supérieur des ailes usé. Usure de la base du rampant rive gauche | Modérée | Correct | Prédominant | Souhaitable | Ecrêtage de l'ouvrage à terme car faible revanche disponible en rive droite |

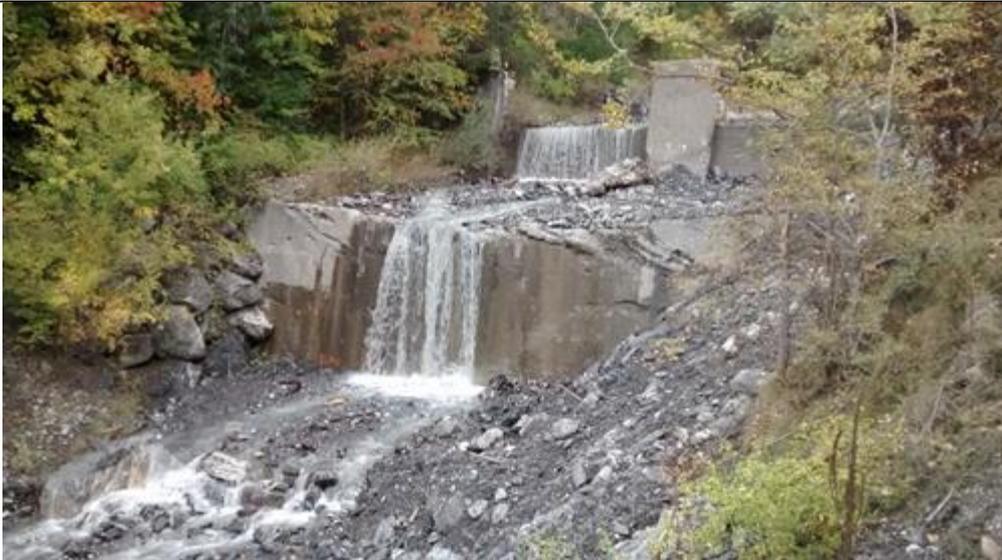
B3 – léger affouillement en pied– septembre 2015

| Dispositif "Aval Cascade" | | | | | | | | | |
|---|---|---|---|---|---|---|---|---|--|
| B3 | BA001 | Désordres structurels | Béton se désagrège.<br>Plusieurs cavités dans le voile<br>Grosse fissure sous la cuvette | Rapide | Correct | Prédominant | Nécessaire | Chappe béton sur cuvette<br>Réparation du corps par du béton "ancré" | |

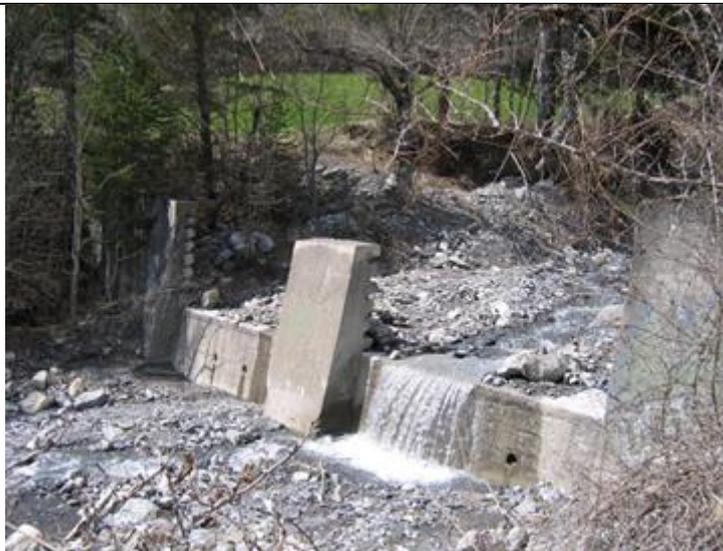
B4 – dent central, ancien ouvrage avec barres métalliques -2006

| Dispositif "Aval Cascade" | | | | | | | | | |
|---|---|---|---|---|---|---|---|---|--|
| B4 | BA002 | Désordres superficiels | Manque les grilles du barrage, mais pas de remise en état rapide à prévoir.<br>Pied du mur central abimé<br>Fente entre voile et mur en rive gauche | Modérée | Partiel | Secondaire à l'heure actuelle | Souhaitable | Petit voile béton à prévoir pour conforter le pilier si les grilles doivent être remises en place. Mais pas d'actualité | |

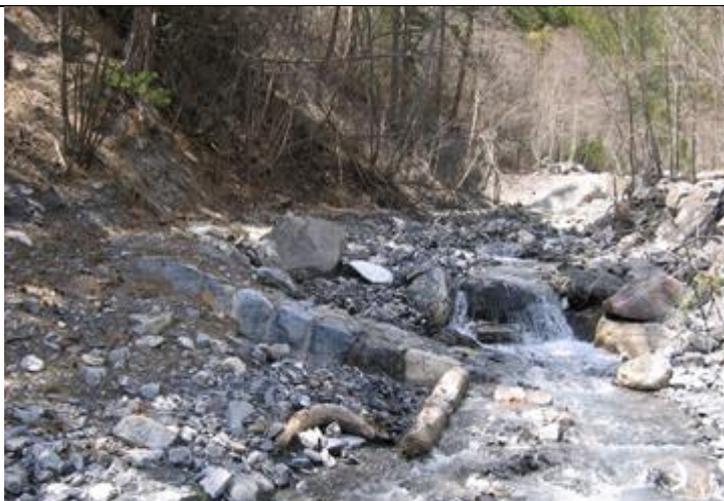
B5 – ancien ouvrage pratiquement totalement enfoui en 2015 (photo de 2006)

| Dispositif "Aval Cascade" | | | | | | | | | |
|---|---|---|---|---|---|---|---|---|--|
| B5 | BA003 | Pas de dégradations | Barrage enseveli | | | | | | |

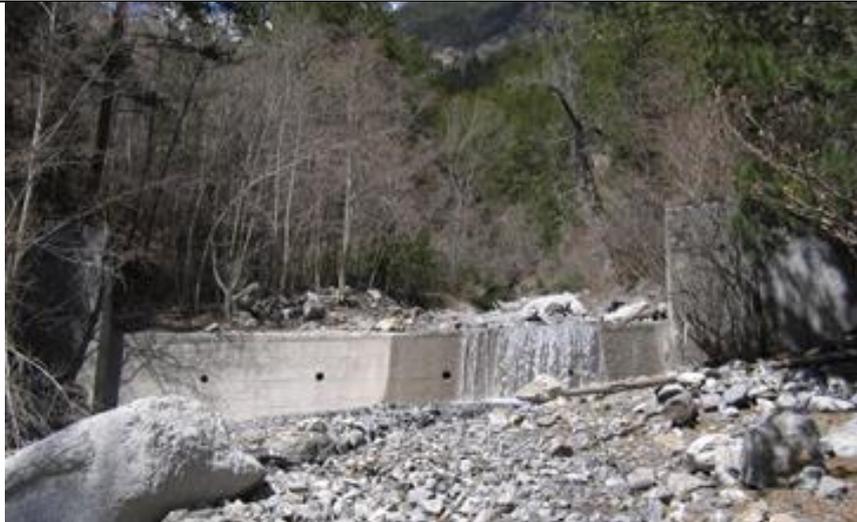
B6 – ailes peu protégées (B7 détruit) - 2006

| Dispositif "Aval Cascade" | | | | | | | | | |
|---|---|---|---|---|---|---|---|---|--|
| B6 | BA004 | Désordres structurels | L'ouvrage était à l'origine un ouvrage filtrant avec des grilles. Le pilier central est cassé (date ?). Il n'y a plus de grilles | Modérée | Partiel | Nécessaire | Souhaitable | Une réparation du pilier central et la remise en place des grilles peut s'envisager si l'on souhaite remettre les grilles. Mais pas d'actualité. Protection des ailes à prévoir | |

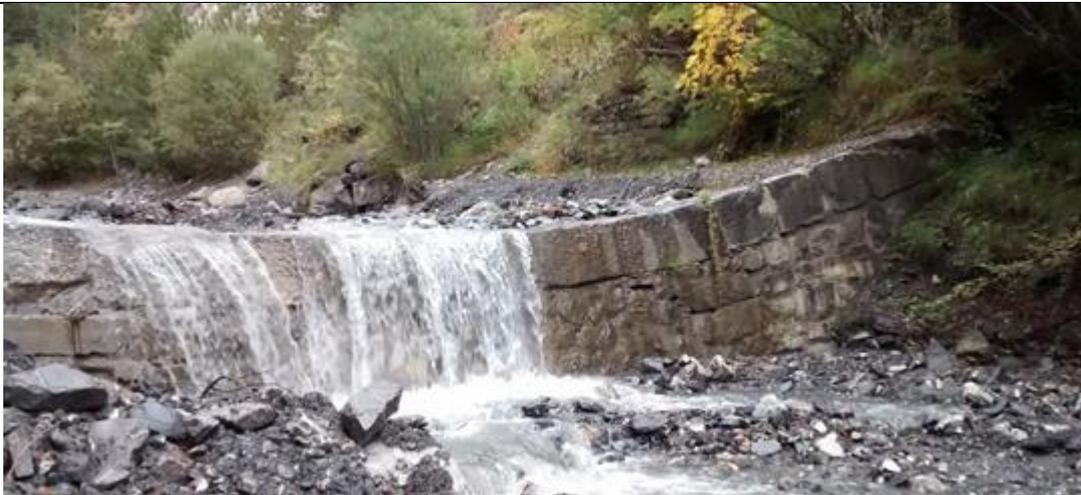
B8 – septembre 2015

| Dispositif "Aval Cascade" | | | | | | | | | |
|---|---|---|---|---|---|---|---|---|--|
| B8 | BA006 | Désordres superficiels | Barrage souvent enseveli par les dépôts. Lors de cette visite 1,5 m de hauteur sous cuvette visibles.<br>Joints de maçonnerie dégarnis | Modérée | Partiel | Secondaire | Souhaitable | Rejointement | |

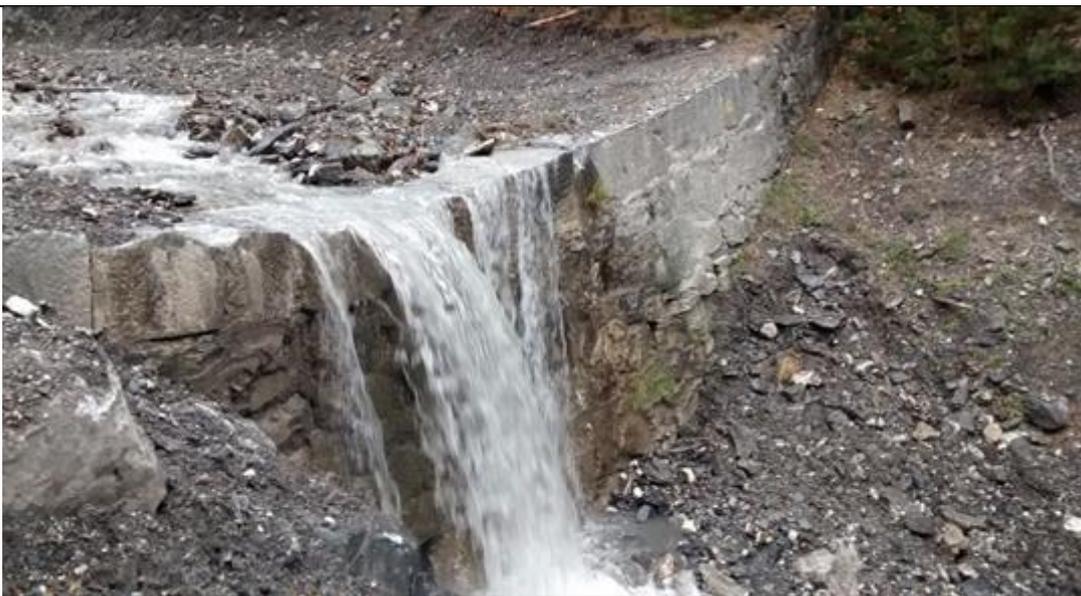
B9 – septembre 2015

| Dispositif "Aval Cascade" | | | | | | | | | |
|---|---|---|---|---|---|---|---|---|--|
| B9 | BA007 | Menace ruine | Brèche en formation en rive droite.<br>Grosse cavité dans le corps central et rive droite.<br>De nouveaux enrochements ont été disposés en 2015 avec remblais de l'aile rive droite en tout venant | Rapide | Défaillant | Nécessaire | Nécessaire | Réparation nécessaire par reconstruction | |

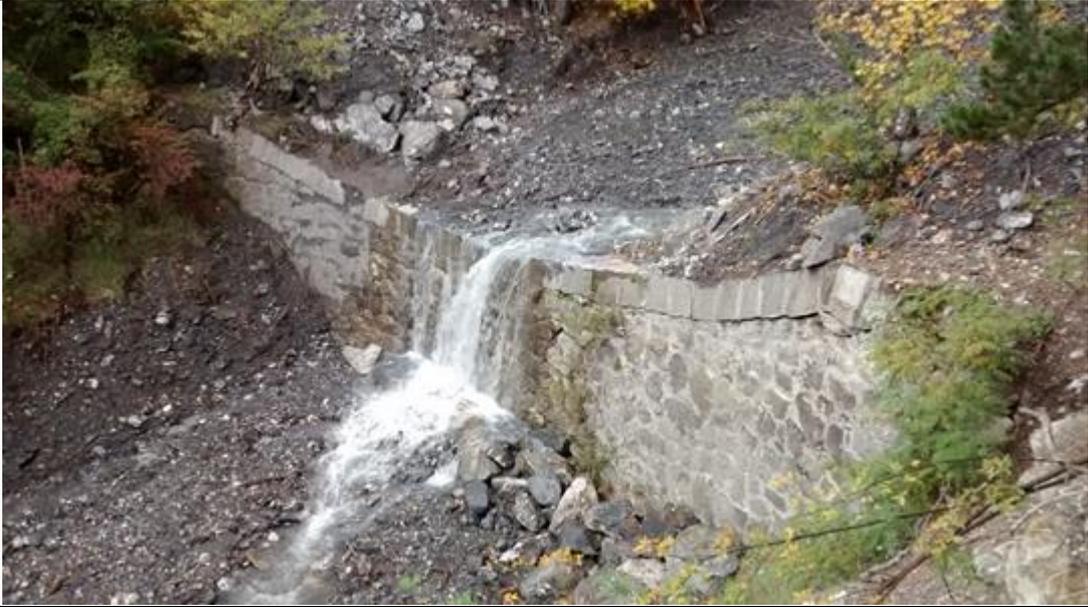
B10- septembre 2015

| Dispositif "Aval Cascade" | | | | | | | | | |
|---|---|---|---|---|---|---|---|---|--|
| B10 | BA008 | Désordres structurels | Descellement des pierres de la cuvette.<br>Joints de la maçonnerie dégarnis.<br>Fissure dans la rive gauche et corps central.<br>Fissure sous la cuvette. | Modérée | Correct | Prédominant | Urgent | Rejointement et confortement de l'ouvrage par béton armé | |

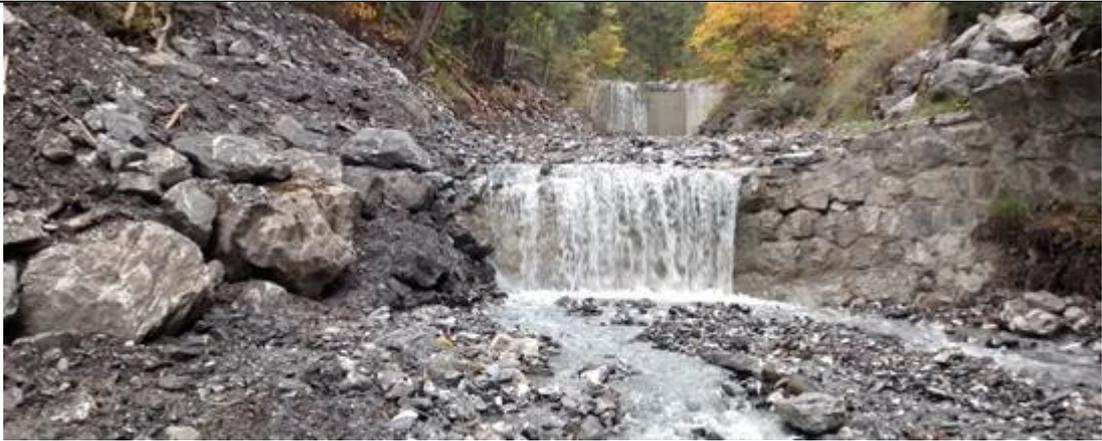
B11- septembre 2015

| Dispositif "Aval Cascade" | | | | | | | | | |
|---|---|---|---|---|---|---|---|---|--|
| B11 | BA009 | Désordres structurels | Brèche dans le corps central<br>Joints dégarnis.<br>Cavités dans le voile | Modérée | Correct | Nécessaire | Nécessaire | Joints à reprendre<br>Confortement de l'ouvrage par béton armé | |

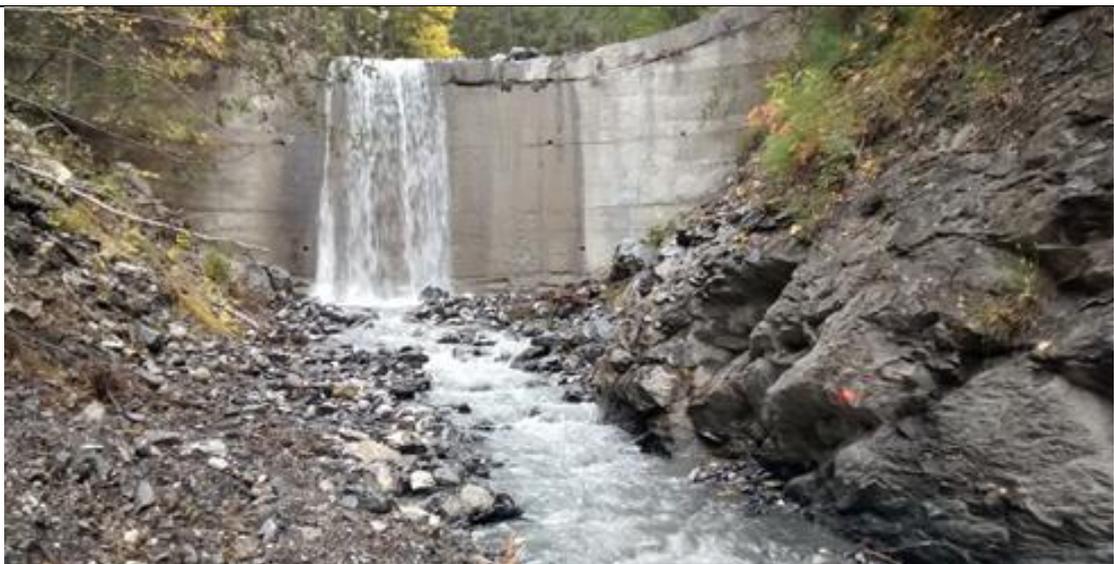
B12- septembre 2015

| Dispositif "Aval Cascade" | | | | | | | | | |
|---|---|---|---|---|---|---|---|---|--|
| B12 | BA010 | Désordres superficiels | Les pierres de la cuvette se descendent.<br>Petit affouillement en rive gauche | Modérée | Optimal | Prédominant | Souhaitable | Entretien courant | |

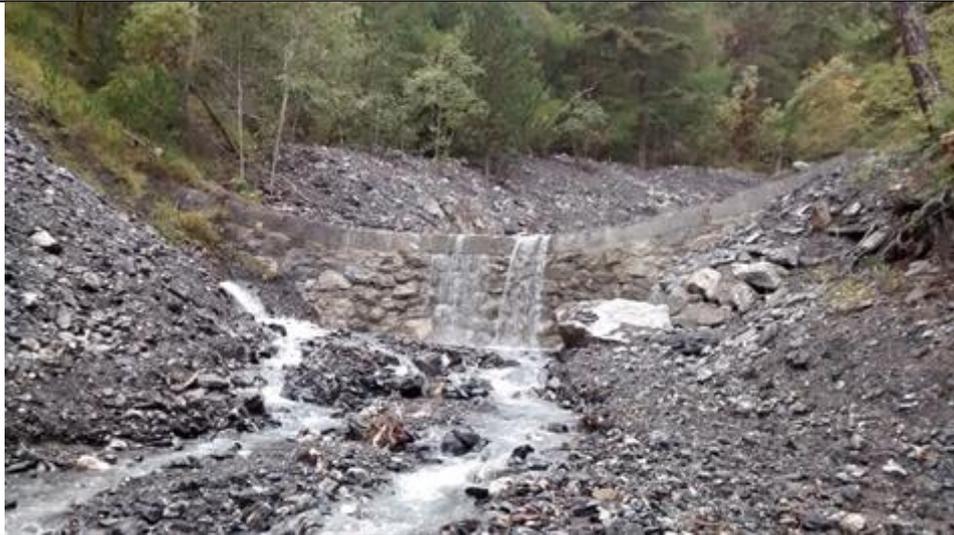
B16 – septembre 2015

| Dispositif "Aval Cascade" | | | | | | | | | |
|---|---|---|---|---|---|---|---|---|--|
| B16 | BA013 | Désordres superficiels | Joints de maçonnerie dégarnis | Pas d'évolution | Correct | Nécessaire | Souhaitable | Rejointement | |

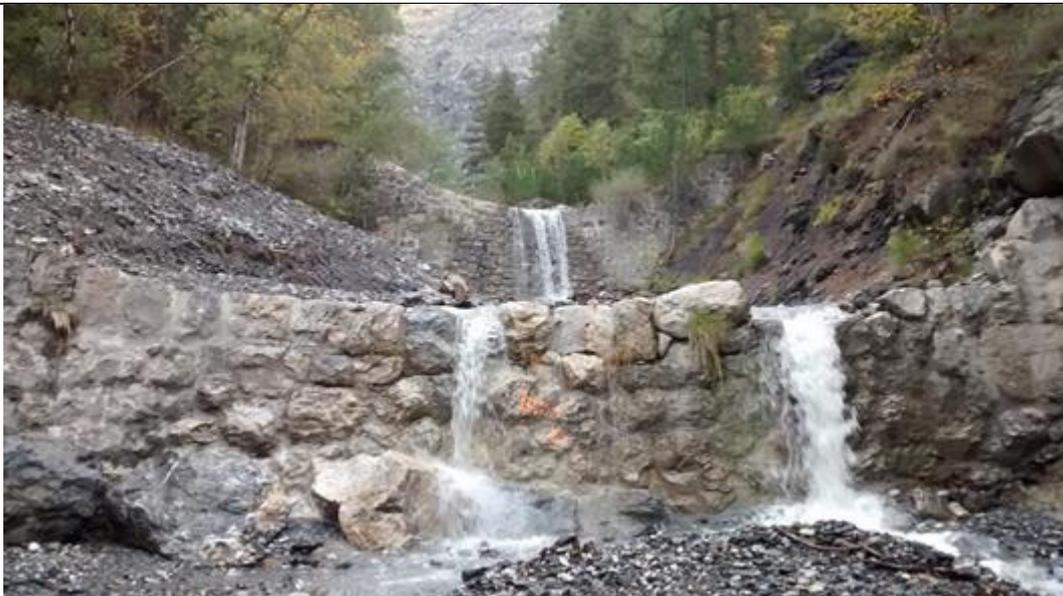
B17 – septembre 2015

| Dispositif "Aval Cascade" | | | | | | | | | |
|---|---|---|---|---|---|---|---|---|--|
| B 17 | BA014 | Désordres structurels | Brèche dans la cuvette et aile en rive gauche | Modérée | Correct | Nécessaire | Souhaitable | Réparation de l'ouvrage par du béton armé | |

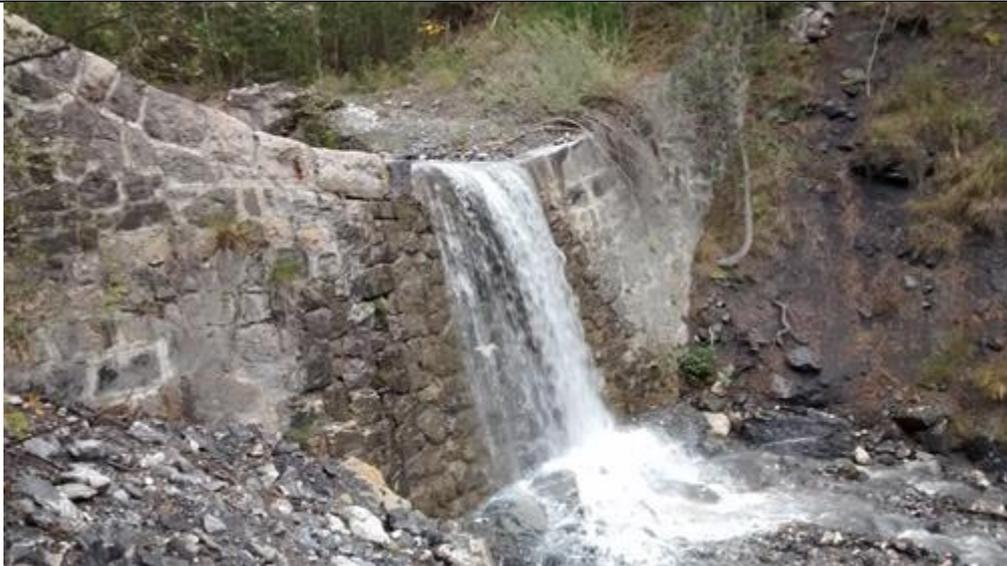
B18 – septembre 2015

| Dispositif "Aval Cascade" | | | | | | | | | |
|---|---|---|---|---|---|---|---|---|--|
| B 18 | BA015 | Désordres structurels | Bombement du corps central.<br>Joints de maçonnerie dégarnis | Pas d'évolution | Correct | Prédominant | Souhaitable | Rejointement - surveillance bombement | |

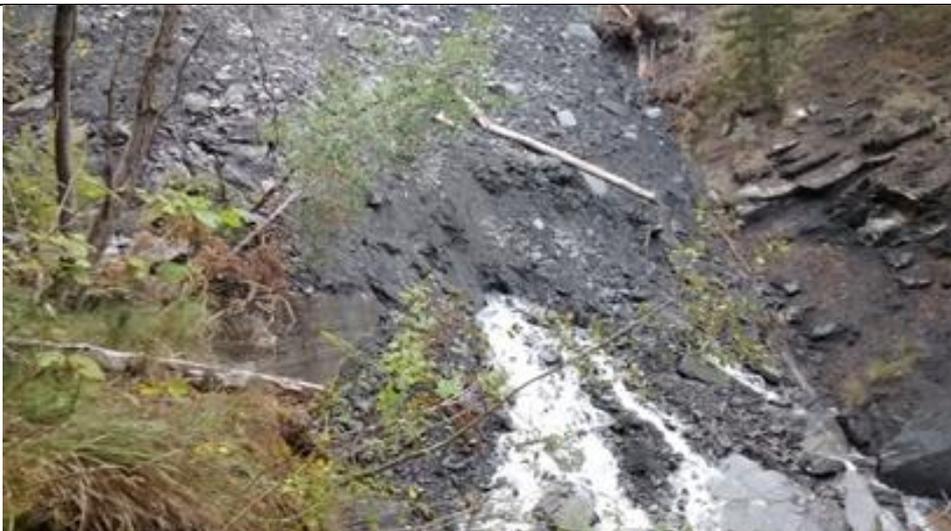
B19 (fortement enseveli sous le glissement, aile rive droite présente mais contournée) – septembre 2015

| Dispositif "Aval Cascade" | | | | | | | | | |
|---|---|---|---|---|---|---|---|---|--|
| B19 | BA016 | Désordres structurels | Ouvrage très sollicité par le glissement : contournement rive droite par les écoulements, fissures horizontales importantes. Pratiquement recouvert entièrement par le glissement/éboulement rive gauche. | Rapide | Partiel | Prédominant | Aucune | <b>Aucune action tant que le glissement ne se stabilise pas</b> | |

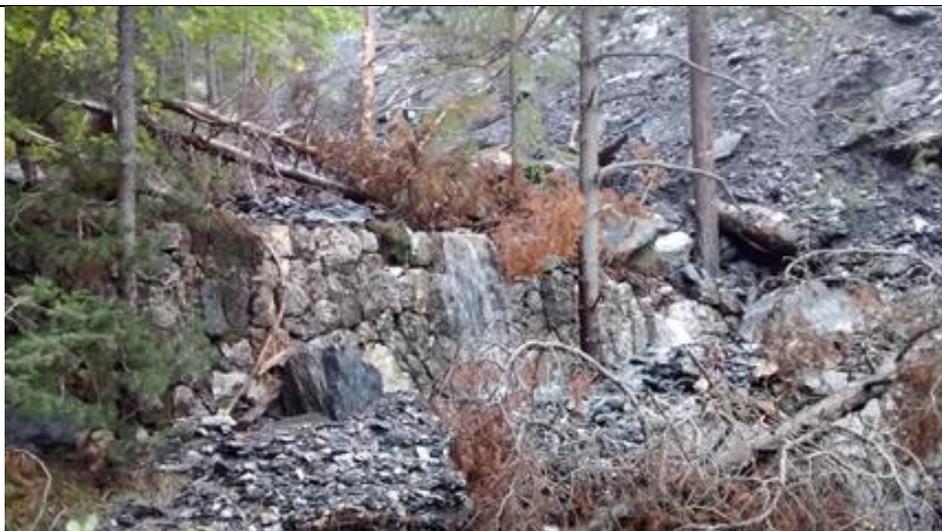
| Dispositif "Aval Cascade" | | | | | | | | | |
|---|---|---|---|---|---|---|---|---|--|
| B20 | BA017 | Détruit | Ouvrages détruits pratiquement totalement - recouverts par une partie du glissement/éboulement rive gauche | Pas d'évolution | Non évaluable | Secondaire | Aucune | | |

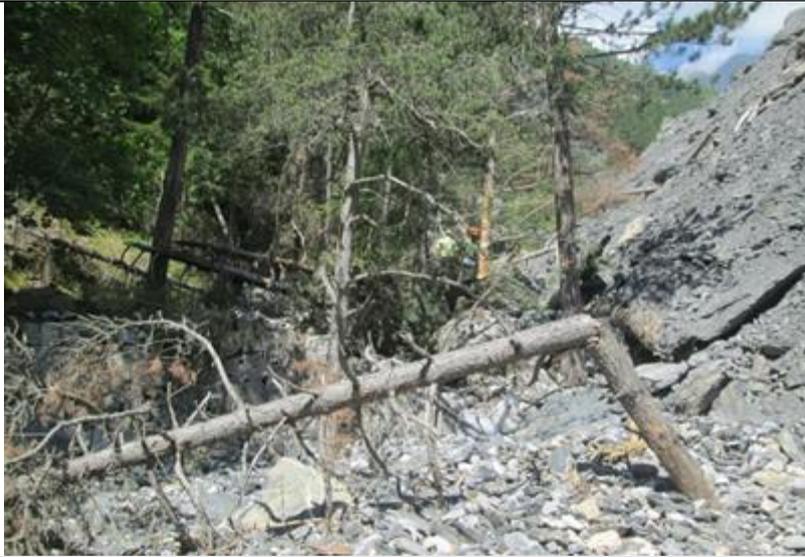
B21 (fortement enseveli sous le glissement- seule aile rive droite présente) – juillet2015

| Dispositif "Aval Cascade" | | | | | | | | | |
|---|---|---|---|---|---|---|---|---|--|
| B21 | BA018 | Détruit | | | | Secondaire | Aucune | | |

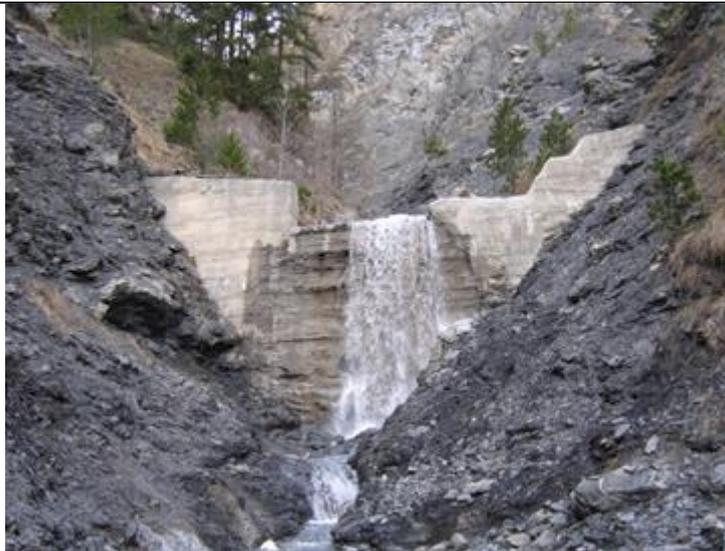
B23 – totalement enfoui sous l'éboulement en 2015 (photo datant 2006)

| Dispositif "Aval Cascade" | | | | | | | | | |
|---|---|---|---|---|---|---|---|---|--|
| B23 | BA020 | Désordres structurels | Disparu dans les dépôts Ouest de l'éboulement/glissement de Roche Plombée | | Partiel | Prédominant | Aucune | | |

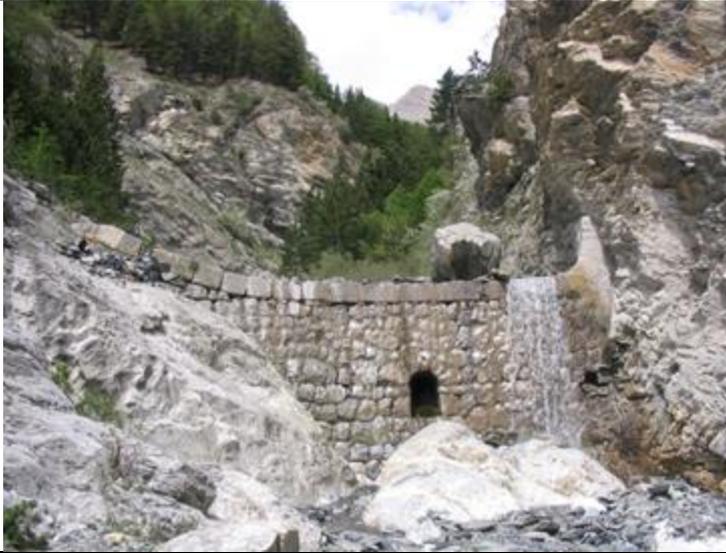
B24

| Dispositif "Amont Cascade" | | | | | | | | | |
|---|---|---|--|---|---|---|---|---|--|
| B 24 | BA001 | Désordres superficiels | Cavité et descellement des pierres maçonnées en rive gauche | Modérée | Optimal | Prédominant | Souhaitable | Confortement et rejointement | |

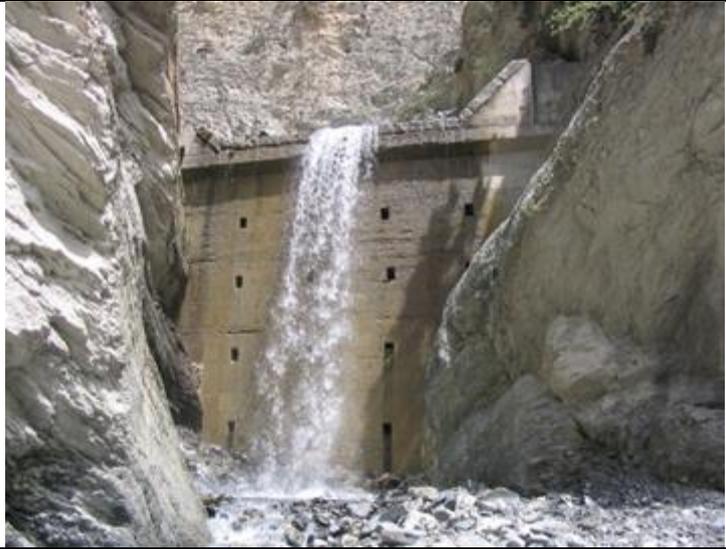
B25

| Dispositif "Amont Cascade" | | | | | | | | | |
|---|---|---|--|---|---|---|---|---|--|
| B 25 | BA002 | Désordres structurels | Affouillement important en pied (mais rocher affleurant)<br>Descellement des pierres de la cuvette | Rapide | Correct | Prédominant | Nécessaire | Réparation de la cuvette.<br>Création d'un contre barrage à l'aval. | |

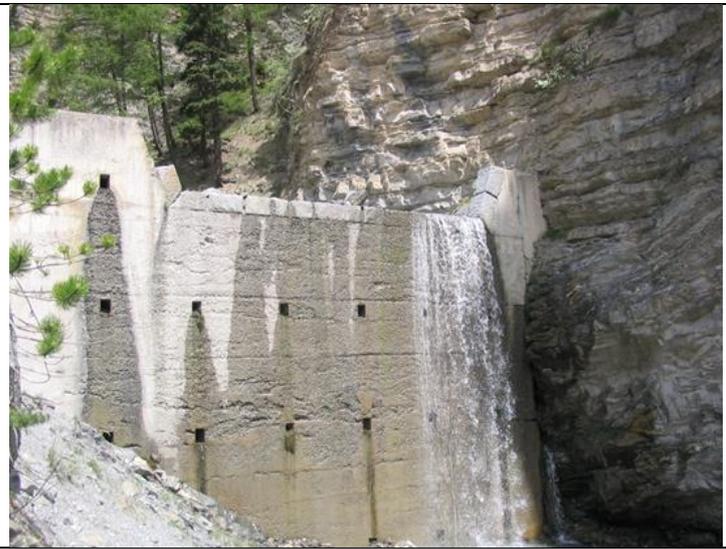
B28

| Dispositif "Amont Cascade" | | | | | | | | | |
|---|---|---|--|---|---|---|---|---|--|
| B 28 | BA003 | Désordres superficiels | 1 pierre de la cuvette manquante.<br>Descellement léger des autres pierres.<br>Circulation d'eau en rive gauche entre l'ouvrage et le rocher | Modérée | Correct | Prédominant | Souhaitable | Rejointement et réparation de la cuvette.<br>Surveillance de la circulation d'eau | |

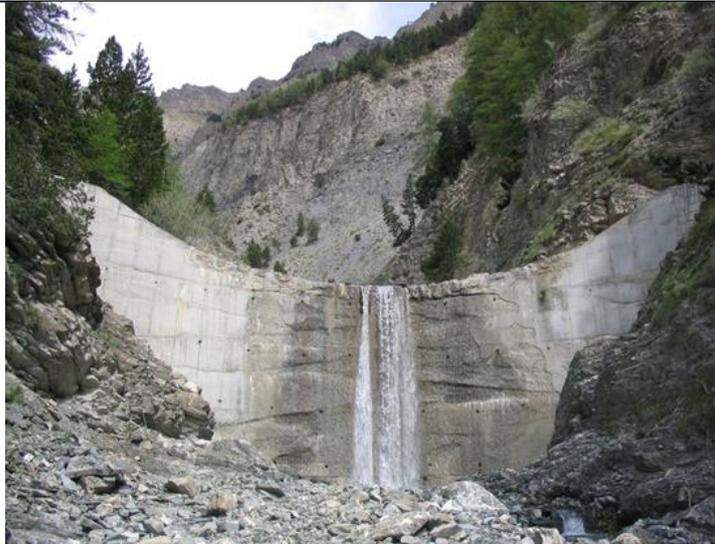
B34 (2014)

| Dispositif "Fumet" | | | | | | | | |
|---|---|---|---|---|---|---|---|---|
| B34 | BA002 | Désordres structurels | Usure du parement aval, les armatures sont en partie visibles et altérées<br>Petit glissement de terrain en rive droite à l'aval | Modérée | Correct | Prédominant | Nécessaire | Réalisation d'un voile en béton armé<br>Stabilisation de la berge RD par enrochement ou gabions. |

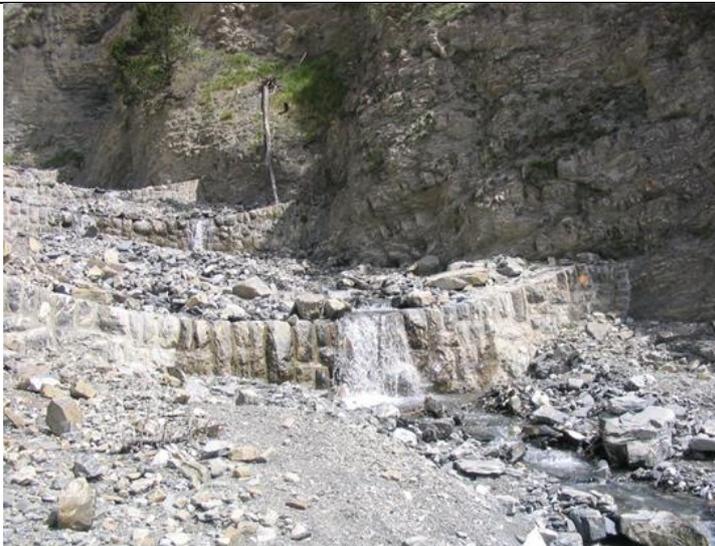
B35 (non retrouvé en 2015, photo de 2006)

| Dispositif "Fumet" | | | | | | | | |
|---|---|---|---|---|---|---|---|---|
| B35 | BA003 | Pas de dégradations | Ouvrage enseveli par la lave de fin juillet 2013 | Pas d'évolution | Partiel | Nécessaire | Aucune | Aucune |

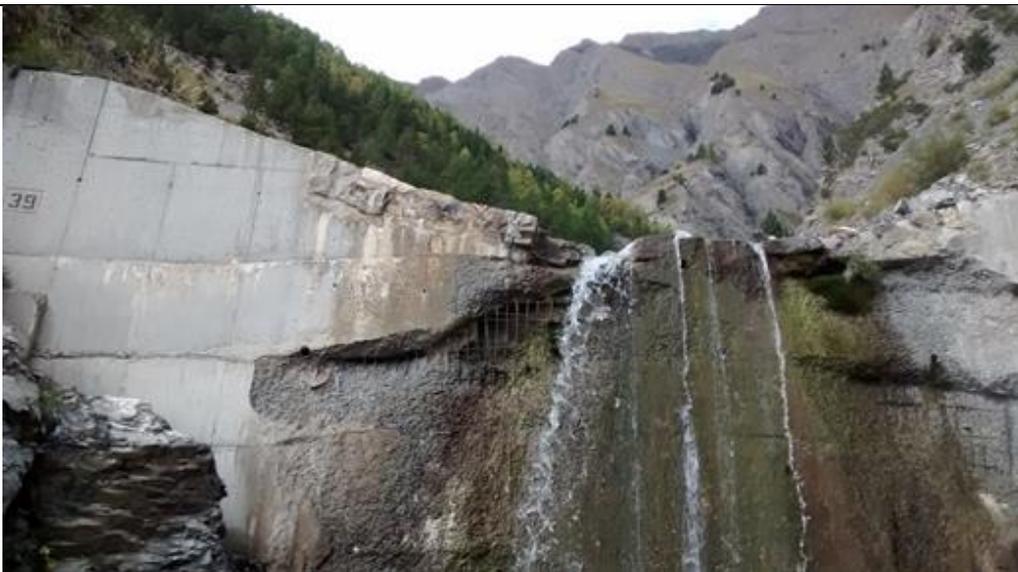
B39 (2014)

| Dispositif "Fumet" | | | | | | | | |
|---|---|---|---|---|---|---|---|---|
| B39 | BA007 | Désordres structurels | Le béton est fortement érodé par les écoulements répétés et les impacts de blocs. Les armatures sont visibles. | Rapide | Correct | Prédominant | Urgente | Voile en béton armé |

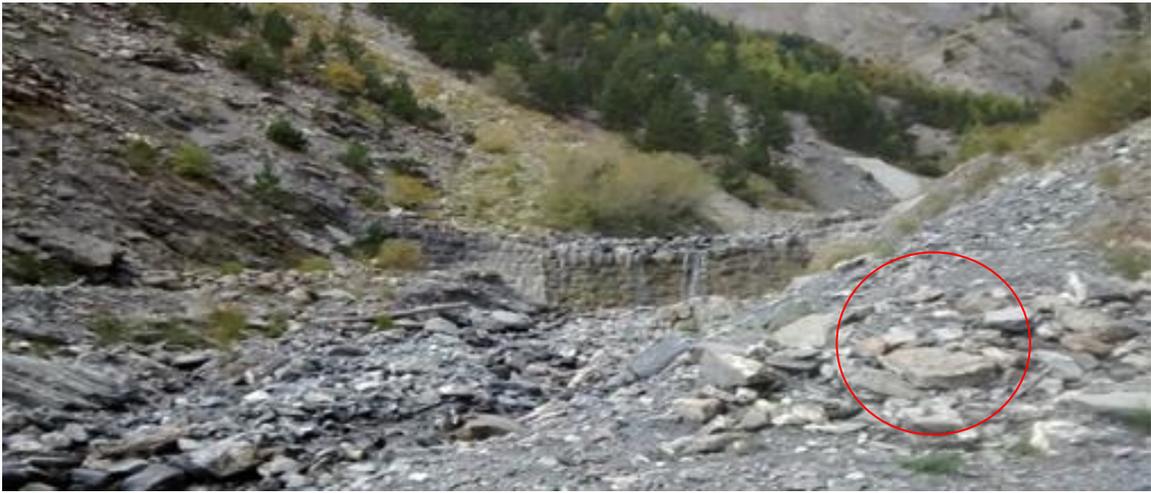
B42 – presque totalement détruit (2014)

| Dispositif "Fumet" | | | | | | | | |
|---|---|---|---|---|---|---|---|---|
| B42 | BA010 | Menace ruine | Ouvrage non retourné en 2014 - aucun affouillement constaté sur l'ouvrage amont | | | | | |

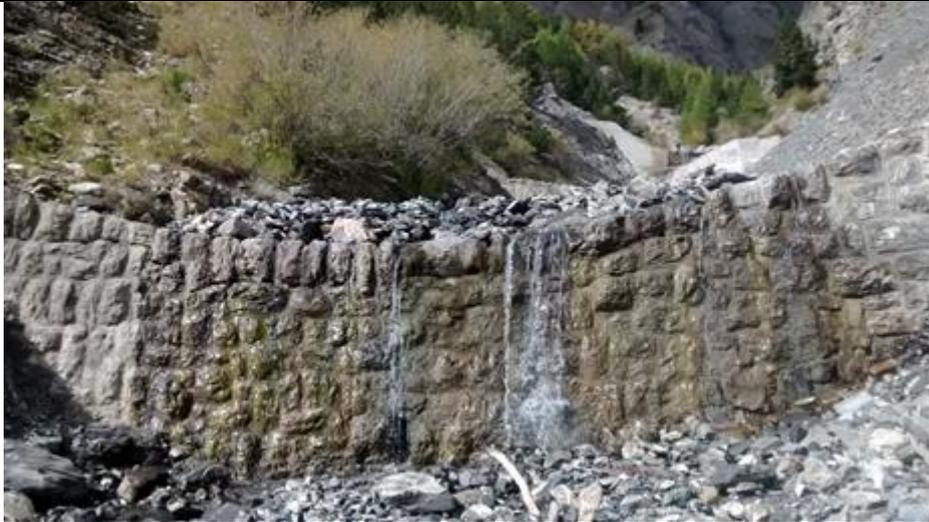
B43 (2014)

| Dispositif "Fumet" | | | | | | | | |
|---|---|---|---|---|---|---|---|---|
| B43 | BA011 | Désordres structurels | Quelques joints de maçonnerie dégamis | Modérée | Correct | Nécessaire | Souhaitable | Reconstruction aile rive gauche rejointement. Non urgente. |

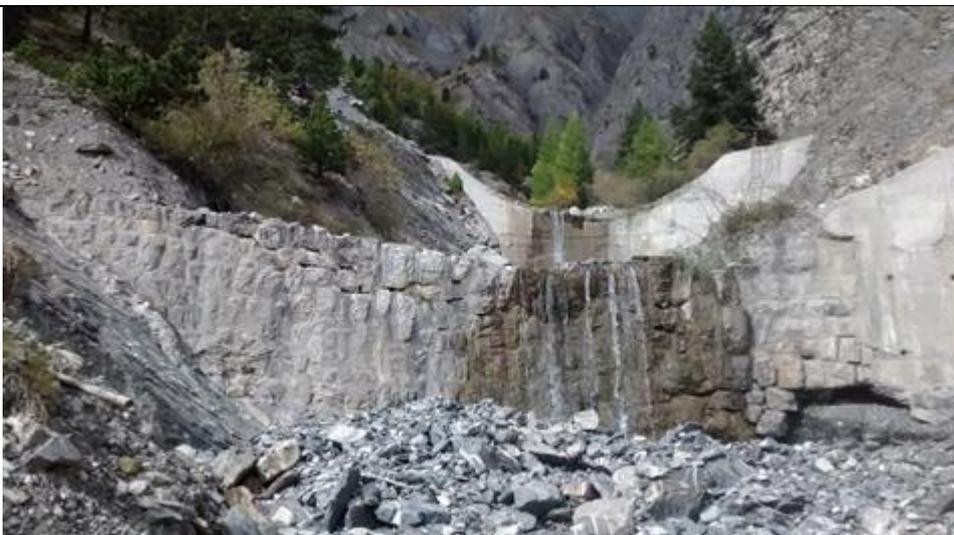
B44 (2014)

| Dispositif "Fumet" | | | | | | | | |
|---|---|---|---|---|---|---|---|---|
| B44 | BA012 | Désordres structurels | Grosse cavité dans la base de l'ouvrage .<br>Joints de maçonnerie dégamis | Modérée | Correct | Nécessaire | Nécessaire | Ajout de pierres dans la cavité +<br>Rejointement |

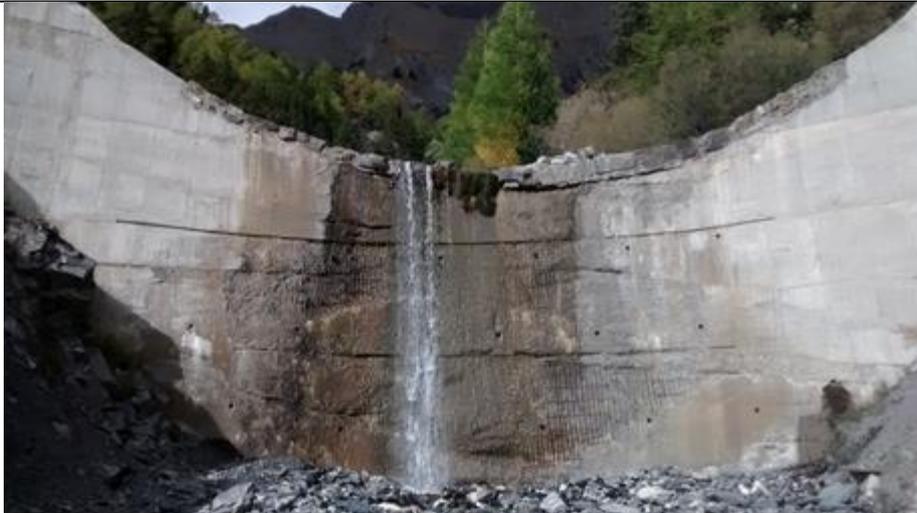
B45 (2014)

| Dispositif "Fumet" | | | | | | | | |
|---|---|---|---|---|---|---|---|---|
| B45 | BA013 | Désordres structurels | Cavités supérieures à 1 m de large.<br>Armatures apparentes.<br>Solidité de l'échelle à vérifier | Modérée | Correct | Prédominant | Nécessaire | Voile par projection de béton après traitement des armatures<br>Renfort de l'échelle qui est actuellement suspendue |

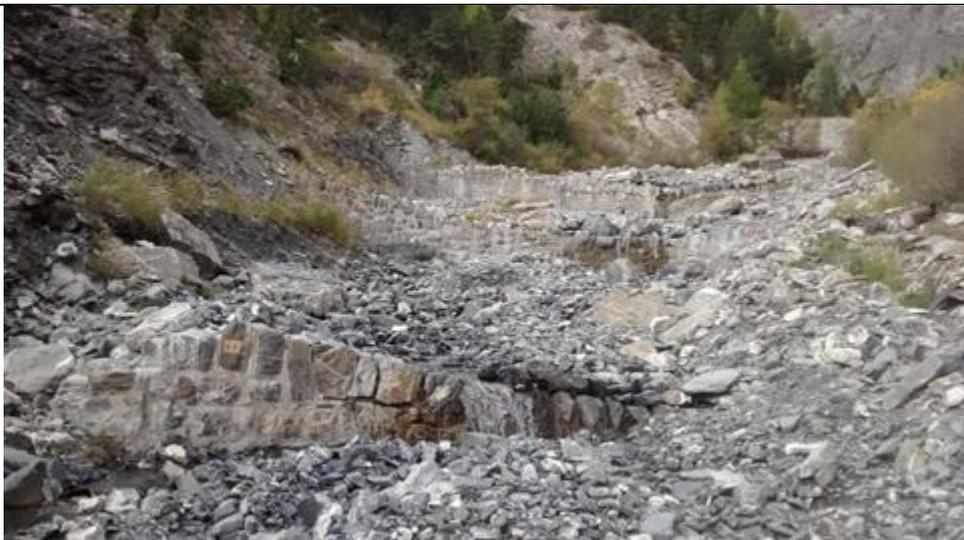
B46 (2014)

| Dispositif "Fumet" | | | | | | | | |
|---|---|---|---|---|---|---|---|---|
| B46 | BA014 | Désordres structurels | Aile en rive droite en partie détruite.<br>Brèche 6*2 | Modérée | Partiel | Secondaire | Souhaitable | Reconstruction de l'aile rive droite.<br>Non urgente (ouvrage de faible hauteur) |

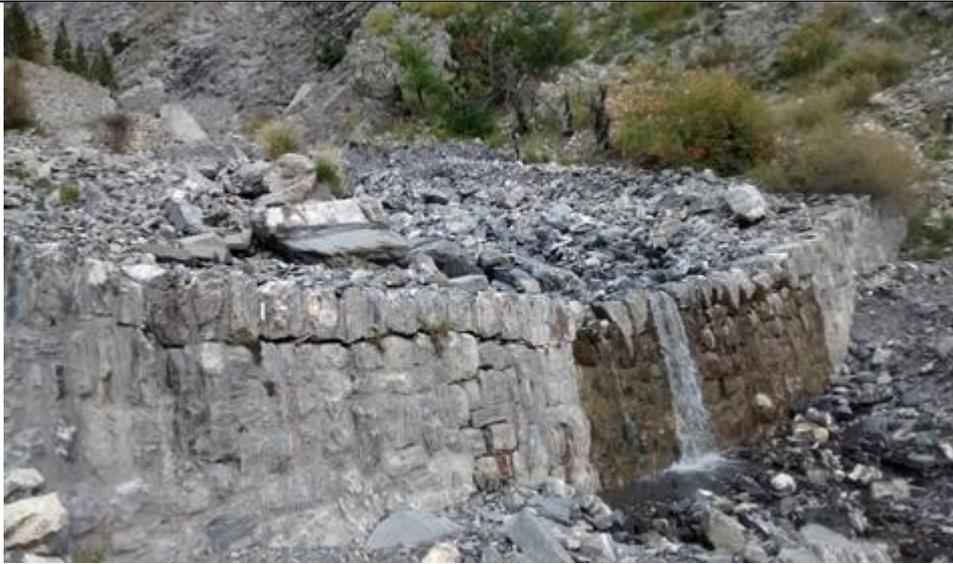
B48 (2014)

| Dispositif "Fumet" | | | | | | | | |
|---|---|---|---|---|---|---|---|---|
| B48 | BA016 | Désordres structurels | Joints de maçonnerie dégamis.<br>Pierres descellées | Modérée | Partiel | Nécessaire | Nécessaire | Rejointement |

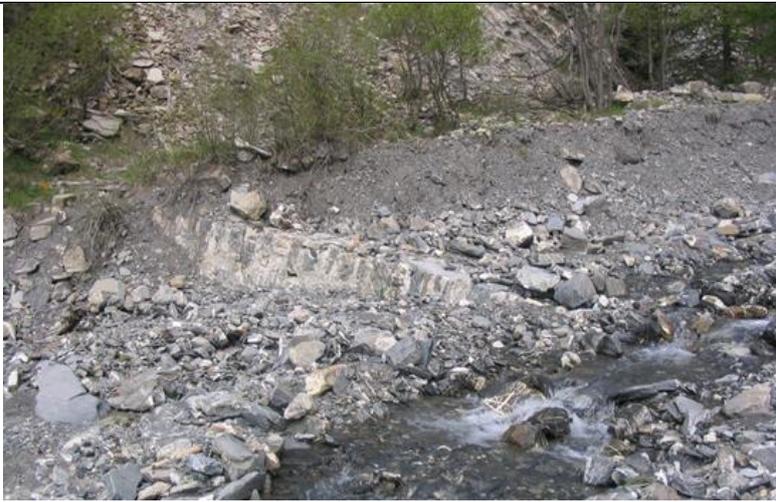
B49 (ouvrage non retrouvé en 2015, photo de 2006)

| Dispositif "Fumet" | | | | | | | | |
|---|---|---|---|---|---|---|---|---|
| B49 | BA017 | Désordres superficiels | Enfouï en totalité en octobre 2014 | | | | | |

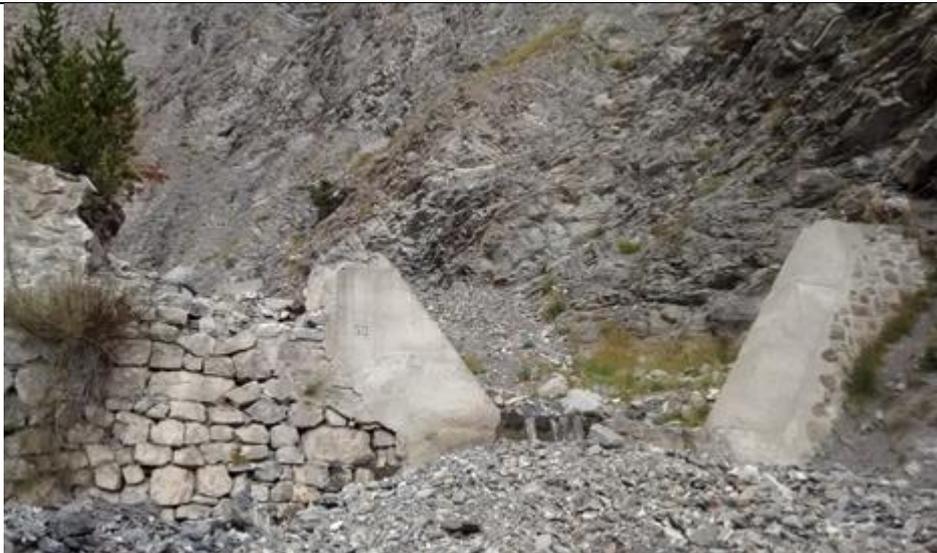
B50 (2014)

| Dispositif "Fumet" | | | | | | | | |
|---|---|---|---|---|---|---|---|---|
| B50 | BA018 | Menace ruine | Brèche en rive droite à la suite de la crue du 19/ 07 2013 | Rapide | Défaillant | Nécessaire | Urgente | Cuvette trop étroite : arasement des ailes et mise en place d'une cuvette plus large |

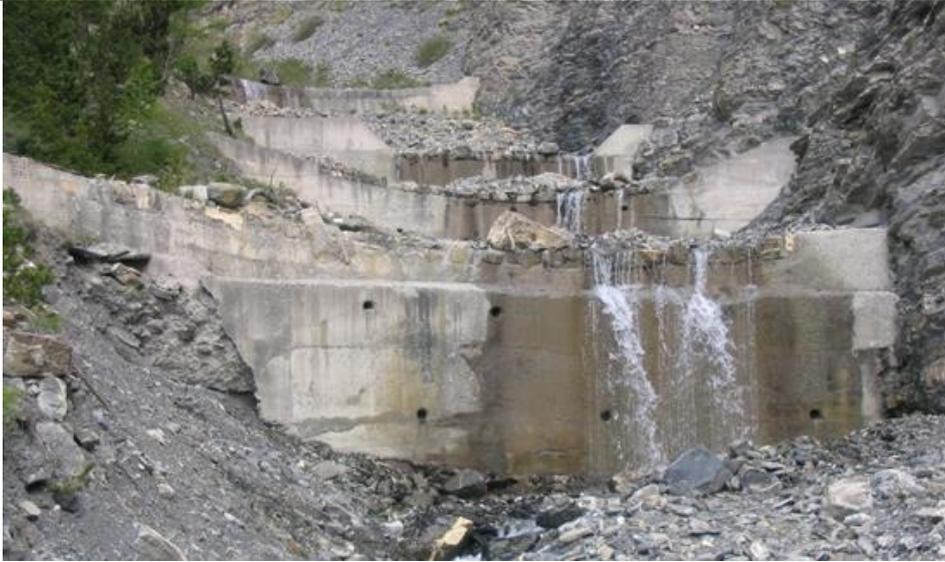
B52 (2014)

| Dispositif "Fumet" | | | | | | | | |
|---|---|---|---|---|---|---|---|---|
| B52 | BA020 | Désordres structurels | Usure en rive droite du voile béton | Modérée | Correct | Prédominant | Souhaitable | Reprise par voile béton |

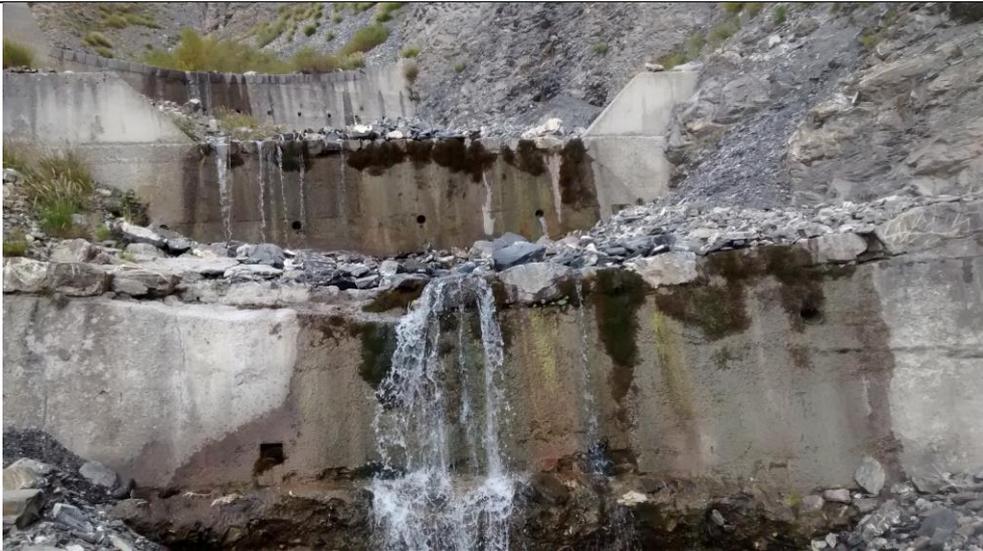
B53 (2014)

| Dispositif "Fumet" | | | | | | | | |
|---|---|---|---|---|---|---|---|---|
| B53 | BA021 | Désordres structurels | Affouillement important, cuvette abîmée | Modérée | Correct | Prédominant | Nécessaire | Cuvette à réparer<br>Enrochement ou ouvrage à réaliser à la base du barrage |

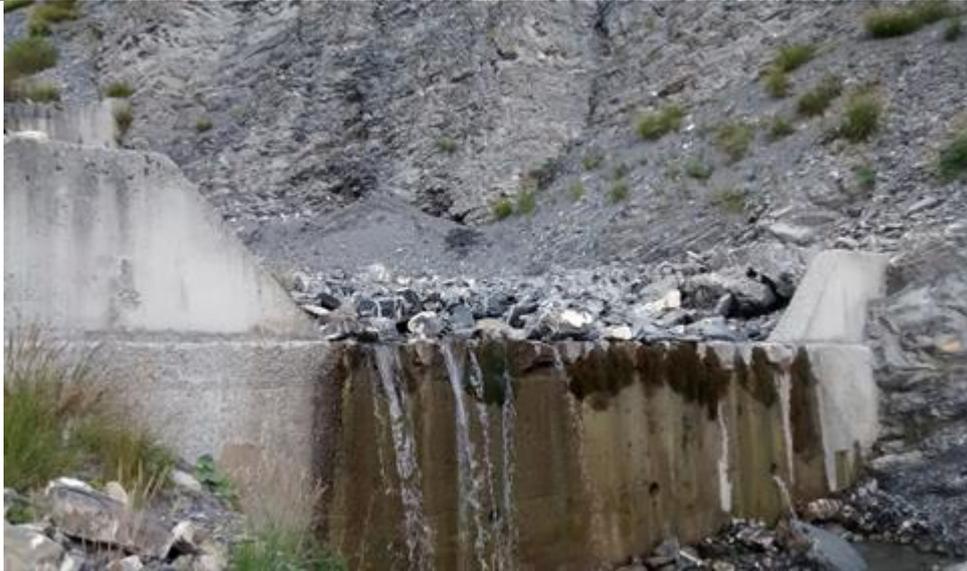
B54 (2014)

| Dispositif "Fumet" | | | | | | | | |
|---|---|---|---|---|---|---|---|---|
| B54 | BA022 | Désordres superficiels | Descellement des pierres de la cuvette<br>Affaissement de la berge en rive droite.<br>Affouillement assez prononcé en rive droite. | Modérée | Correct | Nécessaire | Souhaitable | Joints de la cuvette à reprendre<br>Buttage de la berge par enrochement ou gabion. Affouillement à surveiller |

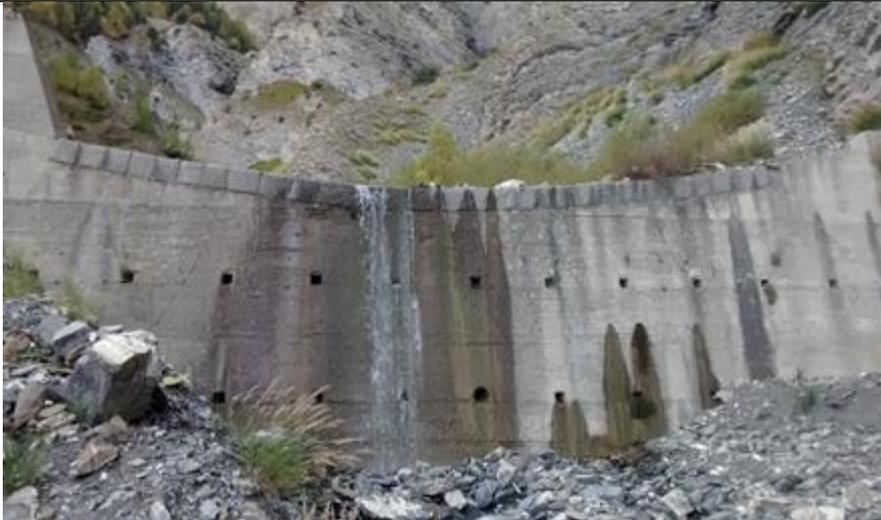
B56 (2014)

| Dispositif "Fumet" | | | | | | | | |
|---|---|---|---|---|---|---|---|---|
| B56 | BA023 | Désordres superficiels | L'aile située en rive droite n'est pas protégée en amont contre l'impact de blocs rocheux. Fissures diagonales apparaissant sur le parement | Modérée | Optimal | Nécessaire | Souhaitable | Renfort de l'aile par enrochement. A surveiller |
