SCHEMA DIRECTEUR DE LUTTE CONTRE LES INONDATIONS ET DE RESTAURATION ECOLOGIQUE DES COURS D'EAU EN GESTION PROPRE

PROGRAMME PLURIANNUEL DE RESTAURATION ET D'ENTRETIEN DES COURS D'EAU

PIECE N°A.6.0

INTERVENTIONS PONCTUELLES PPRE

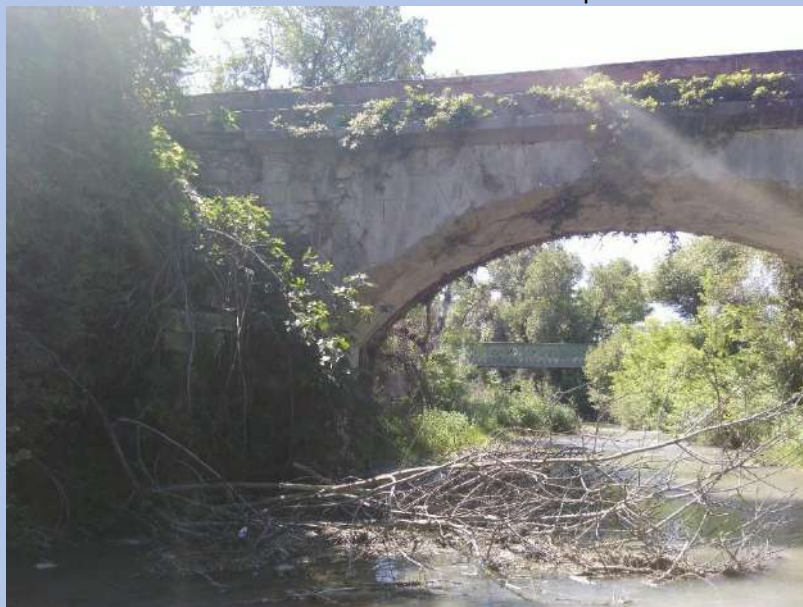
En aval de l'aqueduc du canal de la Brillanne et en amont du pont Vieux, un atterrissement s'est formé en rive gauche. Cet atterrissement ne s'est pas formé lors des crues de fin 2019 étant donné qu'il est végétalisé à un stade avancé.

Figure 1 : vue de l'aqueduc de l'atterrissement en rive gauche (printemps 2022)

Compte-tenu des enjeux à proximité, il s'avère nécessaire de réaliser un arrachage et dessouchage des végétaux bien enracinés et de scarifier l'atterrissement afin de le remobiliser lors des prochaines crues.

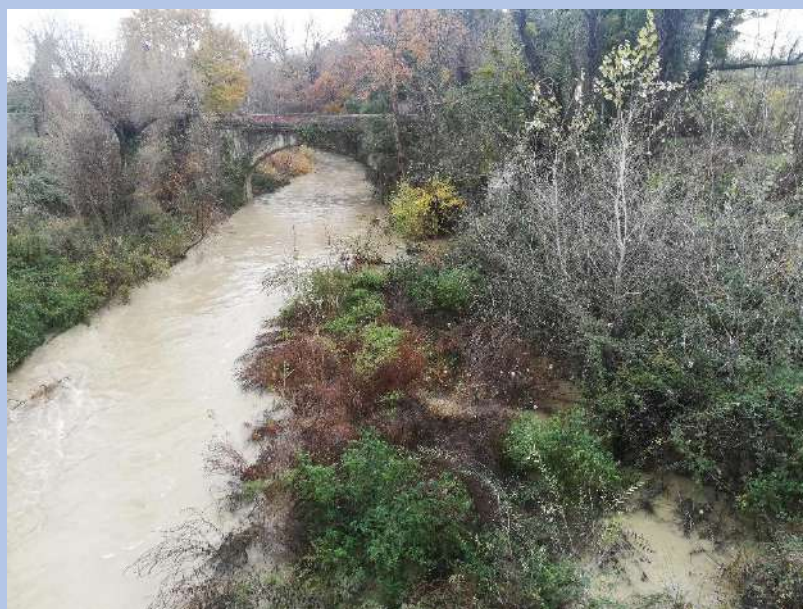
Figure 2 : vue du pont vieux vers l'amont lors d'une crue (décembre 2022)

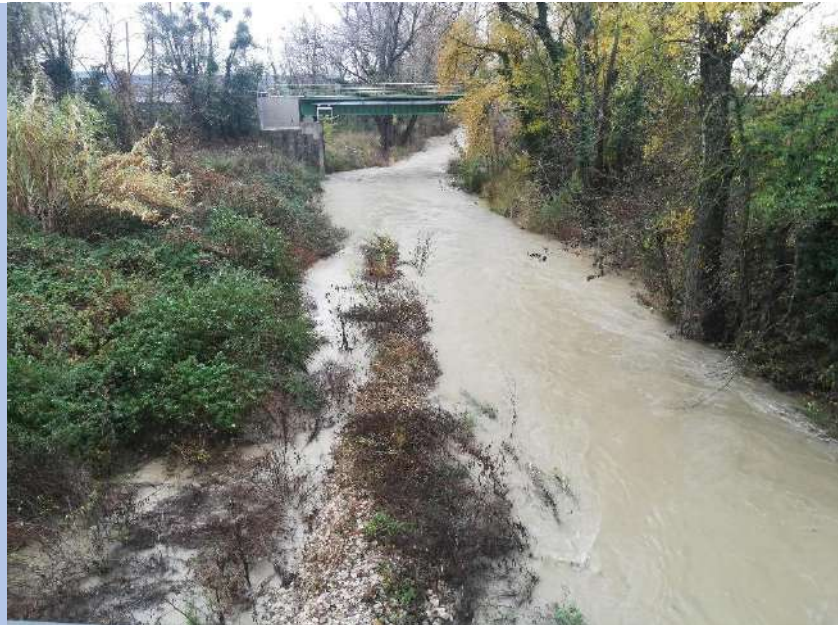
Figure 3 : vue du pont vieux vers l'aval lors d'une crue (décembre 2022)

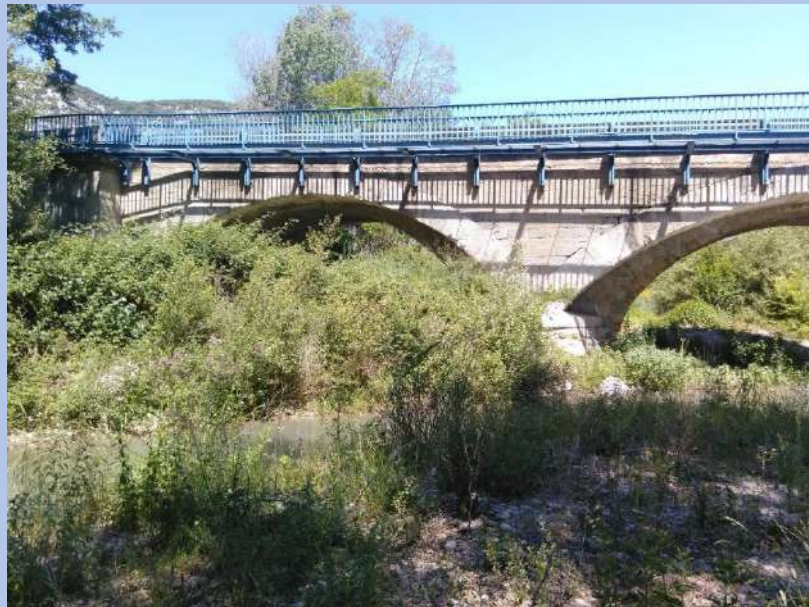
Au droit du pont de la D4096, un important atterrissement s'est formé dans le lit rive droite. Celui-ci occupe l'arche la plus à droite du pont qui en compte trois. Cet atterrissement ne date pas des crues de fin 2019. Sa présence a eu pour conséquence de réduire la capacité du lit au droit du pont, ce qui engendré l'inondation des parcelles bâties rive gauche à la fois en amont et en aval du pont.

Figure 4 : vue de l'atterrissement sous le pont en rive droite (printemps 2022)

Compte-tenu des enjeux dans le secteur et des inondations survenues dans le secteur en 2019, une intervention urgente est nécessaire afin de traiter l'atterrissement. Il s'agit d'arracher et de dessoucher les végétaux enracinés dans l'atterrissement, puis d'extraire les matériaux constituant l'atterrissement. Une petite partie de l'atterrissement pourra être conservée dans le lit après sa scarification, afin que les matériaux soient remobilisés en crue.

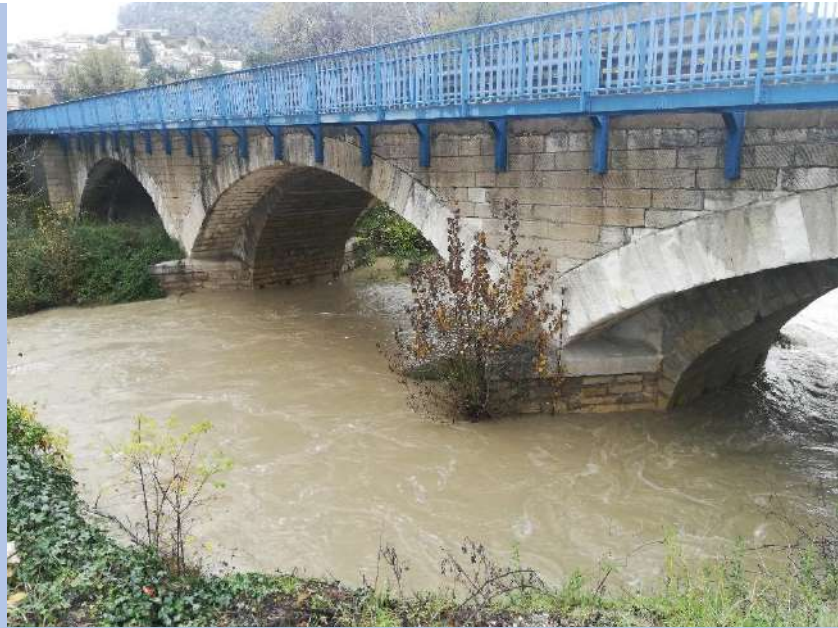
Figure 5 : vue des écoulements en crue sous le pont (décembre 2022)

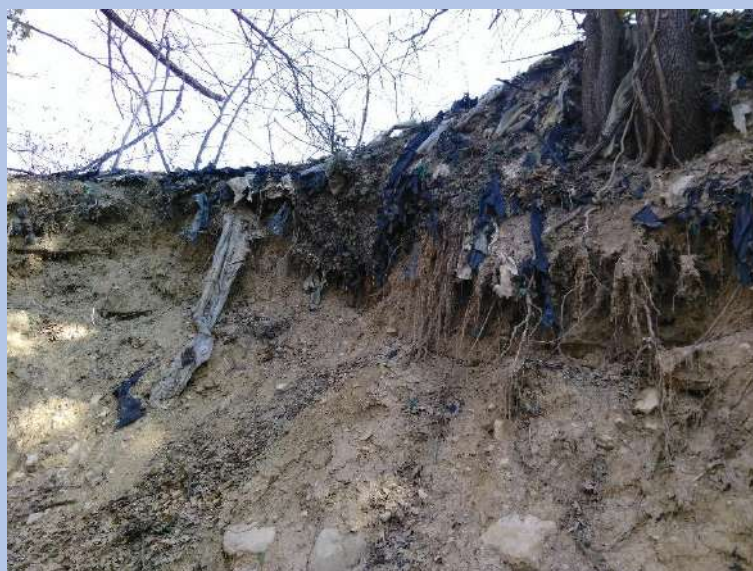
Une zone d'accumulation de déchets est présente en rive gauche du ravin de Drouille, au droit du lieu-dit les Girardes.

L'accumulation semble ancienne, et une partie est recouverte par la végétation. Toutefois, la berge risquant d'être érodée à terme, il semble pertinent d'intervenir et de purger la berge des déchets présents.

Figure 6 : déchets à évacuer (Printemps 2022)

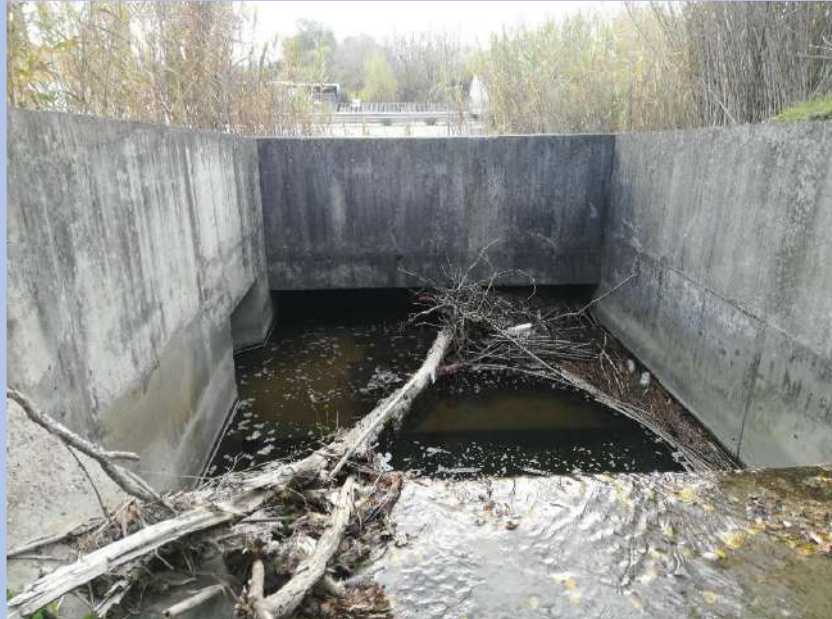
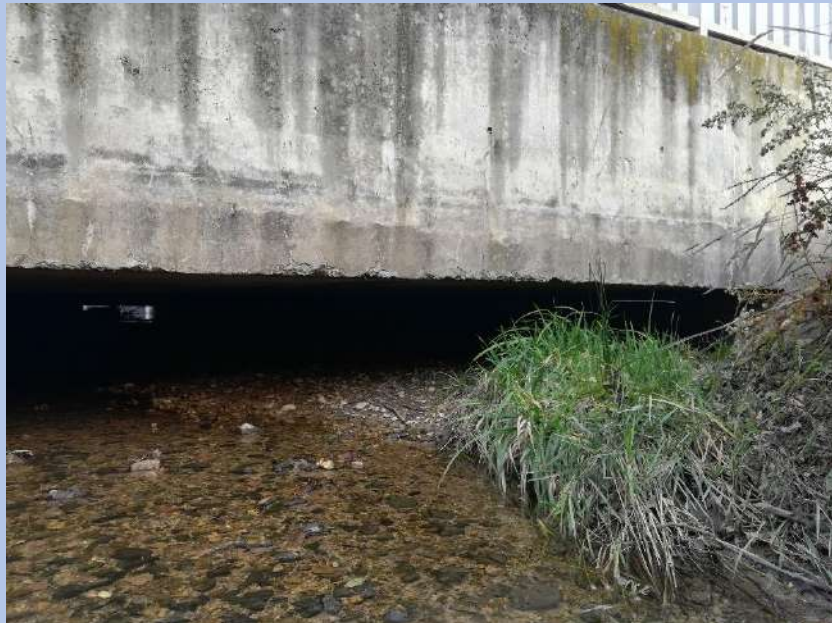
Au droit du franchissement de l'autoroute A51, un ouvrage avec un seuil et une fosse ont été réalisés. Les levés topographiques réalisés fin 2021 et la comparaison des résultats hydrauliques de 2022 avec l'étude CEREG de 2014 ont montré que la capacité hydraulique de l'ouvrage a été réduite significativement. Il s'avère donc nécessaire de maintenir la capacité hydraulique par le biais de curage dans l'ouvrage. Les matériaux pourront être extraits ou déposés dans le lit en aval de l'ouvrage en fonction des niveaux de pollution identifiés.

Figure 7 : ouvrage de franchissement vue de l'amont (décembre 2021)

Figure 8 : ouvrage de franchissement vue de l'aval (décembre 2021)

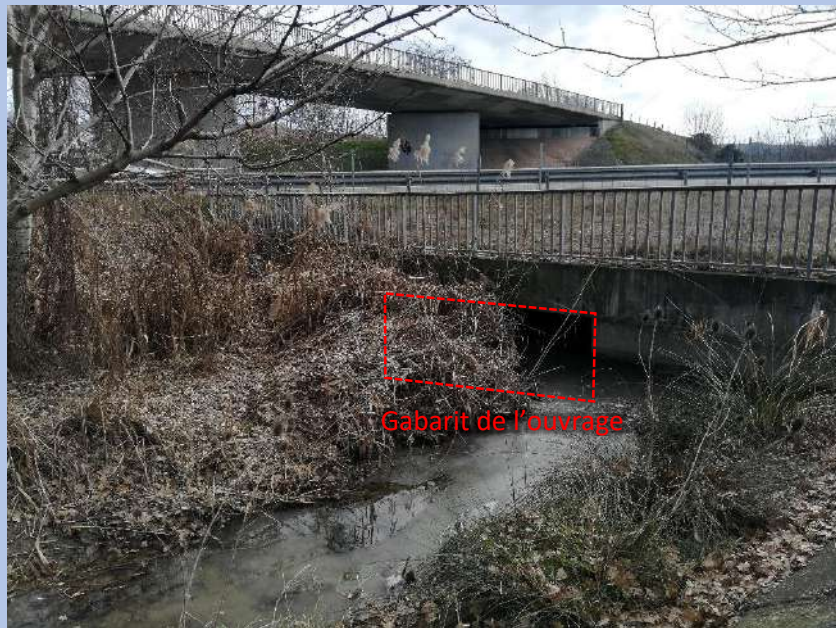
Au droit du franchissement de l'autoroute A51, la campagne de terrain a permis d'observer que l'ouvrage est partiellement obstrué par un atterrissement rive gauche. En conséquence les écoulements sont décalés de quelques mètres par rapport à l'axe de l'ouvrage, ce qui limite grandement la capacité de l'ouvrage en crue, et présente un risque d'inondation de l'autoroute.

Figure 9 : ouvrage de franchissement vue de l'amont (janvier 2022)

Il s'avère donc nécessaire de restaurer la capacité hydraulique par le biais de curage de l'atterrissement à l'amont de l'ouvrage et dans l'ouvrage. Les matériaux pourront être extraits ou déposés dans le lit en aval de l'ouvrage en fonction des niveaux de pollution identifiés.

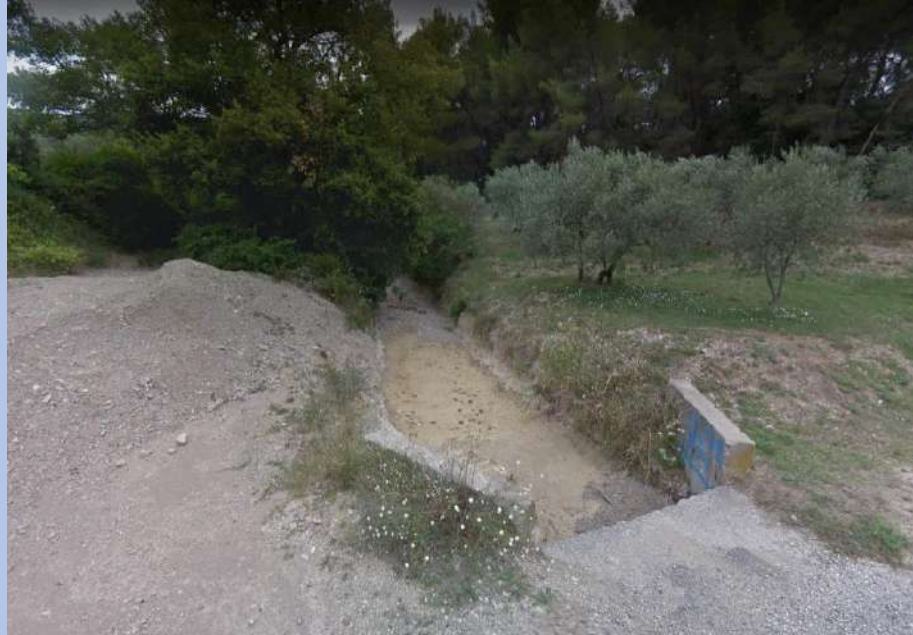
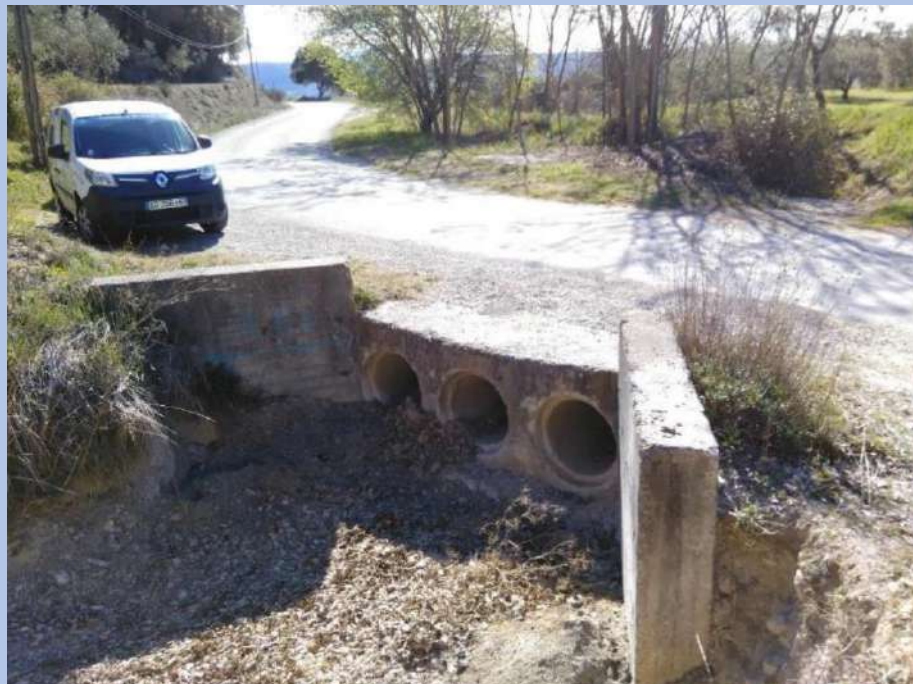
Au droit du franchissement du ravin de Fontamaurri par le chemin de Piétramal qui se fait par 3 buses, une zone d'accumulation de dépôt sédimentaire est présente. Cette zone se situe à l'amont immédiat de l'ouvrage, et présente un risque d'obstruction des buses, ce qui peut engendrer des débordements sur la voirie. Une aire de stockage des matériaux extraits par les services communaux de voirie existe en rive droite. L'objectif ici est de contrôler régulièrement l'accumulation qui se forme à l'amont des buses, et de traiter préventivement l'atterrissement afin de maintenir la capacité hydraulique de l'ouvrage de franchissement.

Figure 10 : ouvrage de franchissement vue du chemin de Piétramal vue vers l'amont (Printemps 2022)

Figure 11 : ouvrage de franchissement vu du chemin de Piétramal (Printemps 2022)

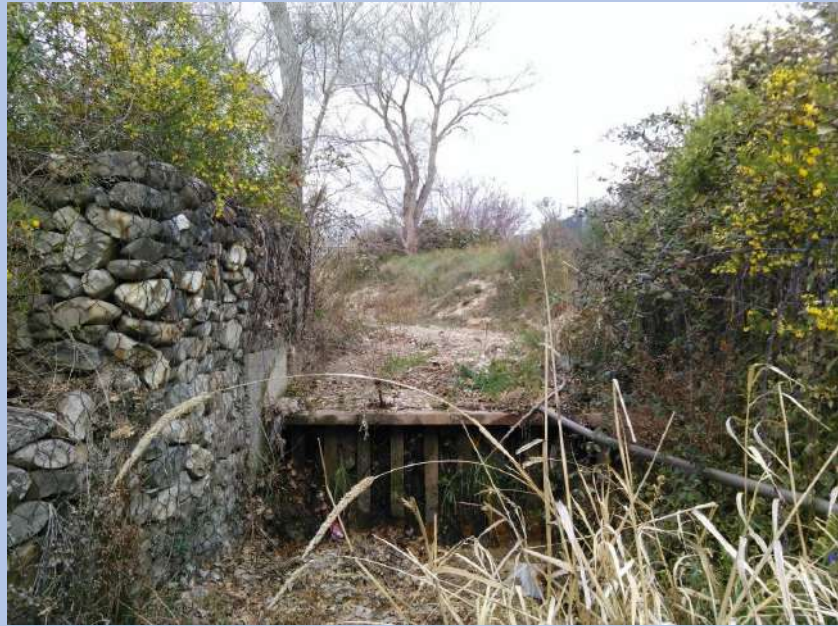
En aval du pont de la D4096, un piège à embâcle est présent dans le lit. Ce piège est totalement obstrué, ce qui a eu pour conséquence la rehausse du fond du lit à l'amont de l'ouvrage. Cette rehausse favorise les dépôts dans le lit compte-tenu de la réduction de la pente, ce qui est problématique dans un secteur où les débordements peuvent survenir en rive gauche au niveau d'habitations.

Figure 12 : seuil comblé à traiter (Printemps 2022)

L'intervention prévue consiste à démonter le piège à embâcle, et restaurer le profil en long du lit entre la D4096 et l'avenue des Marronniers en aval.

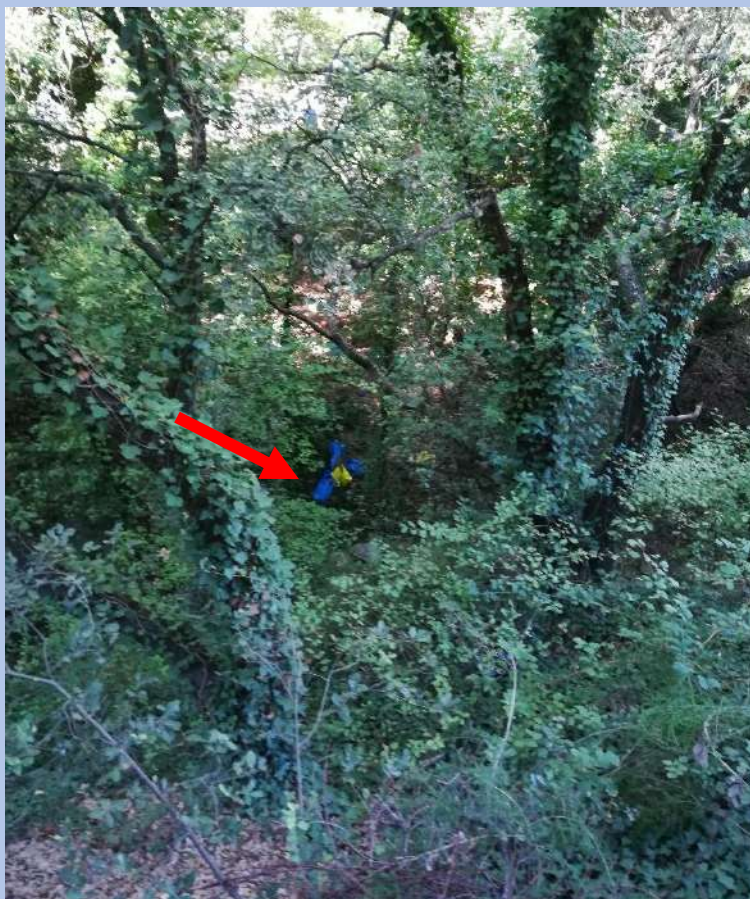
Une zone d'accumulation de déchets est présente en rive droite du ravin de Valveranne. En effet, un riverain dépose ses déchets sur sa propriété riveraine du ravin, depuis le haut de berge. Les déchets sont laissés à l'abandon et repris par le ravin lors des crues. Il s'avère important d'intervenir afin d'arrêter cette pratique et d'évacuer les déchets présents sur la berge et dans le lit.

Figure 13 : déchets à évacuer vus depuis la rive droite (Automne 2022)
