VI.1.c Boissements

Carte 16 : Cartographie de la zone d'emprise (au bout de 20 ans d'activité)

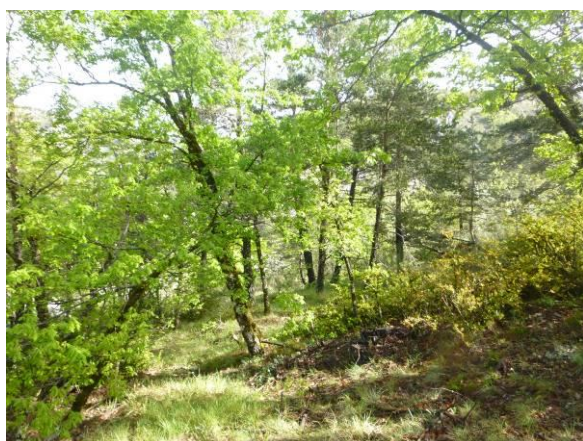
Boisement mixte à Chêne pubescent et Pin Sylvestre

Forêt mixte avec sous-bois à genêt

Le Sud-Ouest de la zone d'étude présente une formation forestière mixte d'environ 1.1 ha (cf. carte 5). Elle est principalement composée de Chêne pubescent (*Quercus pubescens*) et de Pin sylvestre (*Pinus sylvestris*). La localisation de ce boisement est due à la présence d'une couche de terre relativement importante, recouvrant des dalles rocheuses. Le sous-bois de cette formation est composé des espèces de la lande à genêts et à buis.

Ces boisements ne semblent actuellement pas exploités. Quelques arbres sénescents sont présents. Néanmoins, le boisement est relativement jeune (< 50 ans).

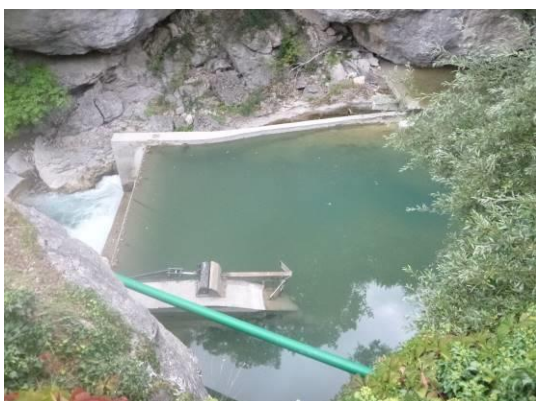
Microcentrale des Scaffarels sur la Vaïre

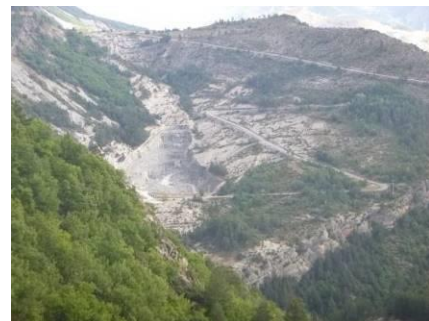
Vue de la carrière et de la zone d'étude

En conclusion, la zone d'étude est située au sein d'une matrice naturelle relativement bien fonctionnelle où milieux ouverts, fermés et cours d'eau sont présents et accessibles pour la faune et favorables aux flux génétiques pour la flore. Les aménagements locaux existants tels que la carrière (d'une surface d'environ 5 ha) et l'urbanisation locale des villages et lieux-dits alentours sont relativement limités et entravent peu les fonctionnalités écologiques. Seule la topographie locale (falaises, versants,...) peut engendrer des difficultés de circulation pour certaines espèces.

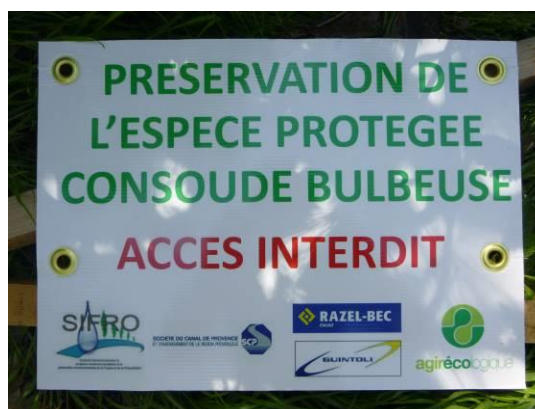
Exemple de panneau d'information
(P. AUDA)

Comme expliqué dans l'avant-propos, une partie de l'habitat d'espèce de plusieurs espèces à enjeux de conservation sera évité lors de la mise en place de la zone d'emprise. Afin de bien mettre en évidence la zone qui n'est pas concernée par l'exploitation, il est proposé de mettre en place un balisage préliminaire voire définitif avant le démarrage des travaux de décapage. Cette procédure permettra d'éviter la dégradation de la zone à enjeu, le passage d'engins, le dépôt de matériaux quelconque.

Mode opératoire :

- Pointage par un géomètre de la limite d'autorisation ;
- Débroussaillage manuel d'un layon d'un mètre de large, afin de permettre la pose de la clôture définitive ;
- Réalisation des travaux de décapage, puis d'extraction à l'intérieur de la zone d'emprise. Une sensibilisation du personnel d'intervention aux enjeux écologiques pourra être réalisée au démarrage du chantier et/ou inscrit dans le cahier des charges de l'entreprise intervenant.

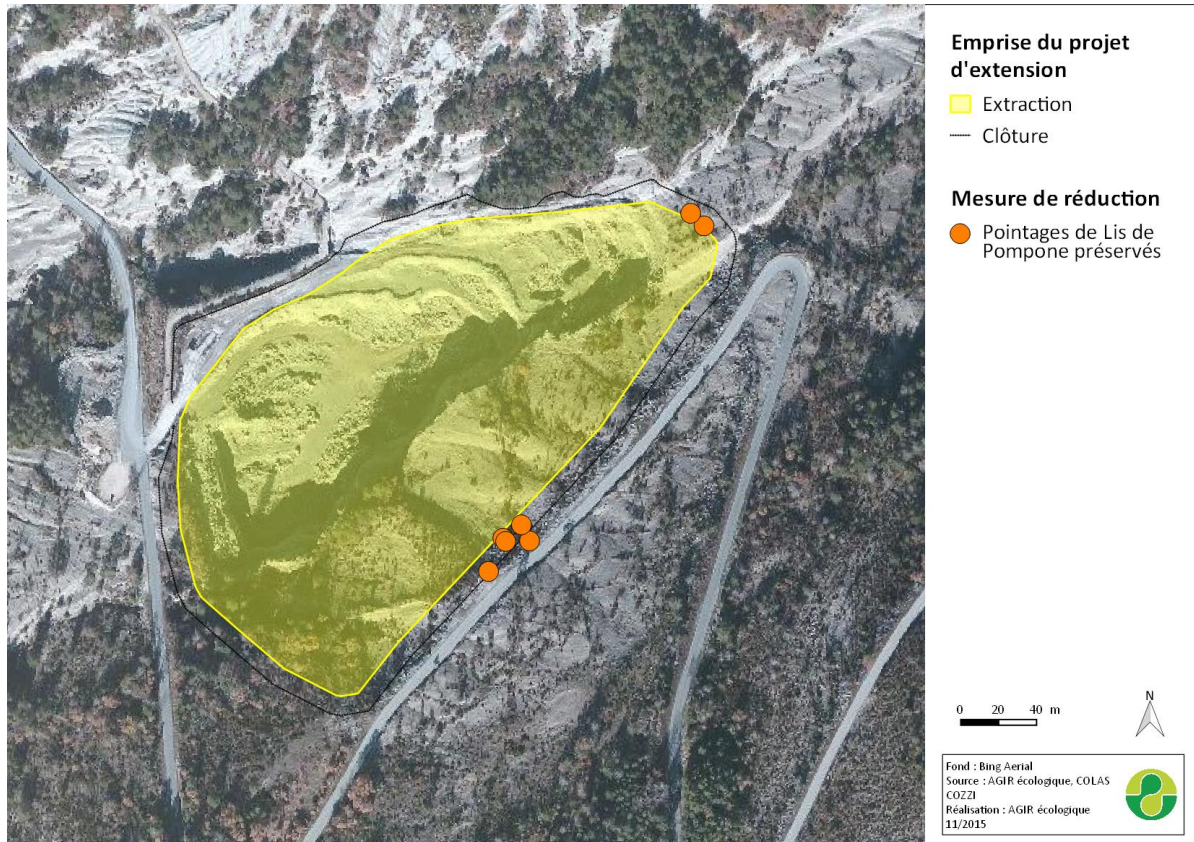
Carte 19 : Mesure de réduction en faveur du Lis de Pompone

La zone d'emprise concerne 32 pointages de Lis de Pompone. Même si cette espèce n'est pas directement protégée, certains pointages d'individus sont situés dans la « bande des 10 mètres » entre le périmètre d'autorisation (grillagé) et le périmètre d'extraction. Dans cette bande, aucune extraction ne peut être réalisée. En revanche, cette bande peut être utilisée pour les besoins de l'activité (entreposage, talus, piste,...). Afin de préserver 6 pointages de Lis de Pompone, il a été convenu de ne pas dégrader de manière irrémédiable cet espace de 10 m. Aussi ces secteurs principalement constitués de dalles ou de rochers ne seront pas décapés ou terrassés. Néanmoins, pour les besoins de l'exploitation, notamment lors du minage / création des premiers fronts (qui auront lieu à partir vers la dixième année d'exploitation), la foreuse sera susceptible de circuler dans cette bande de 10 mètres. Par la suite, ce secteur ne sera plus fréquenté.

- Balisage définitif /mise en défens des individus de Lis de Pompone ;
- sensibilisation du personnel, lors des opérations de décapage/terrassement et de forage.

Espèce / cortège / habitat cible	Objectif	Mode opératoire	Période d'intervention
Lis de Pompone	Préservation des stations de six pointages de Lis de Pompone	Mise en défens par installation de clôture ou casse-patte	Printemps/été, lorsque l'espèce est visible
Mise en œuvre par	Localisation de l'intervention	Facilité d'application	Coût estimatif
Colas-Cozzi, assisté d'un écologue	Bande de 10 m (au Sud et au Nord-Est)	Bonne	1 000 euros

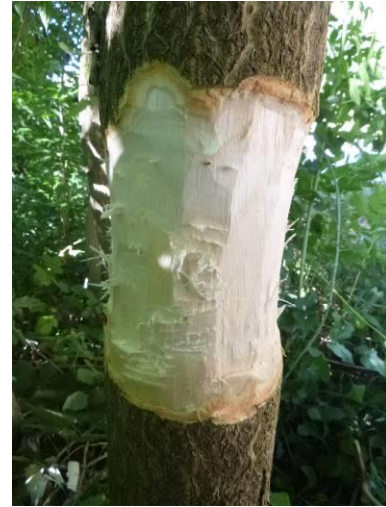
Cerclage sur Ailante glutineux (P. AUDA)

- Identification / marquage des individus à traiter, sous maîtrise foncière de l'entreprise COZZI ;
- Arrachage des individus et du système racinaire pour jeunes individus ;
- Cerclage pour les gros individus (enlèvement de l'écorce et d'une partie de l'Aubier en juin/juillet), puis abattage l'année suivante ;
- Renouvellement de l'opération 6 mois et un an après les premiers arrachages, sur les éventuelles repousses.
- Gestion des rémanents, par broyage en copeaux fins (enfouis en profondeur dans la zone réaménagée) ou mise en décharge spécialisée.

Plusieurs individus d'Ailantes glutineux ont été mis en évidence lors des prospections naturalistes. Il s'agit d'une espèce végétale allochtone à caractère envahissant (liste noire d'après CBN). Même si l'espèce est assez bien installée dans le département des Alpes-de-Haute-Provence, les individus recensés aux abords de la carrière sont relativement peu nombreux (< 10 individus). Aussi, il est recommandé d'intervenir avant que cette espèce ne se propage trop, voire qu'elle colonise des milieux remaniés dans la carrière, au détriment de la flore locale. Dans la mesure où ce type d'opération ne concerne pas directement une espèce à enjeu, mais constitue un engagement supplémentaire de Cozzi en faveur des milieux naturels, cette mesure constitue une mesure d'accompagnement.

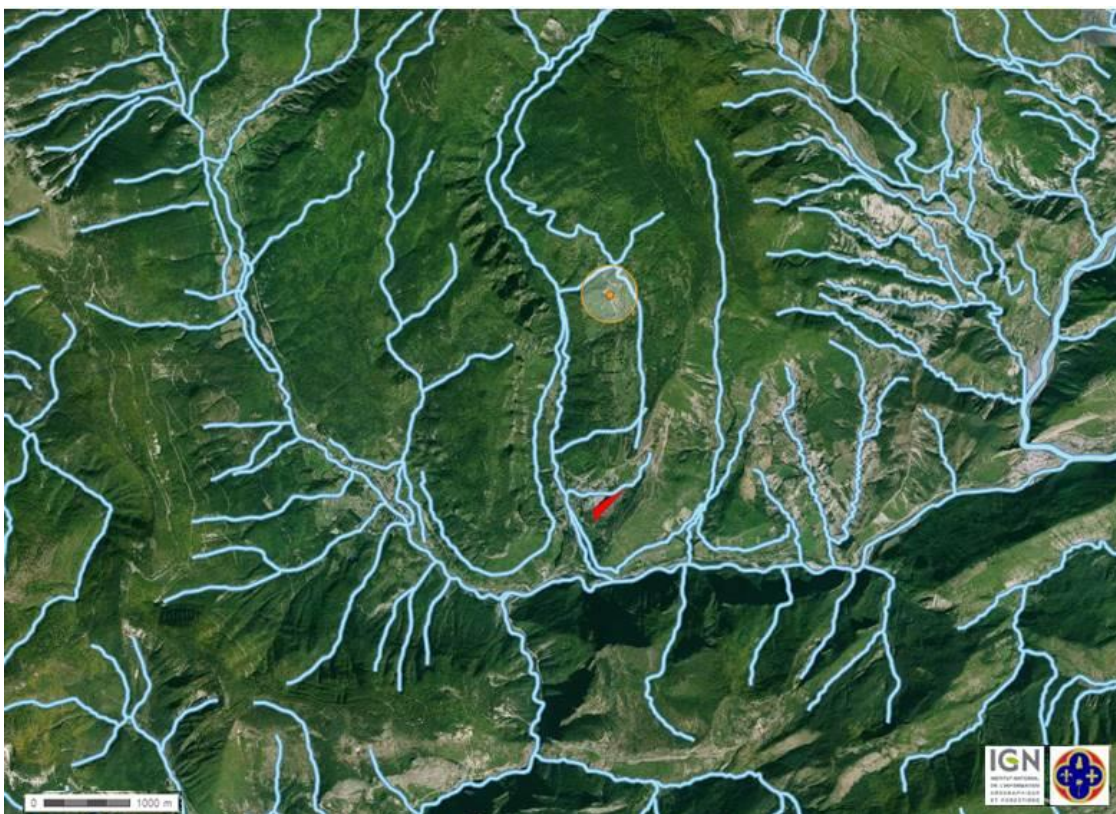
Figure 3 : Trame bleue autour de la zone d'étude (pointage rouge) - Source : Géoportail

Des cours d'eaux sont aussi présents comme le Coulomp qui passe au sud de la zone d'étude. Des cours d'eaux relativement encaissés sont aussi présents et nombreux tout autour de la zone d'étude. Ces axes sont très certainement des corridors de déplacement précieux pour les chiroptères du secteur.

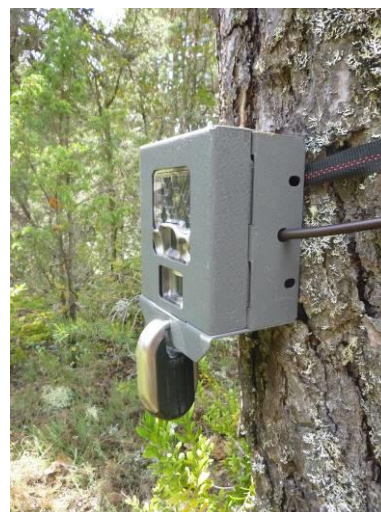
**Piège photographique
Reconyx 600 avec antivol (P.
AUDA)**

- pose d'un piège photographique (durant une nuit en juin au centre de la zone d'étude, et une nuit en septembre à l'Est et au Nord de la zone d'étude).

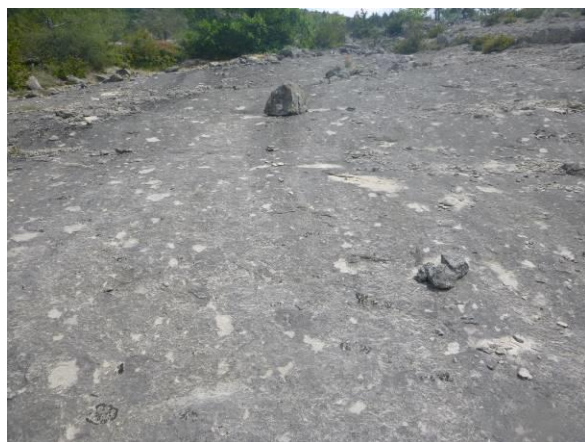
Dalle rocheuse quasiment inerte (P. AUDA)

La majeure partie de la zone d'étude, notamment la partie centrale et Est, présente des dalles rocheuses (cf. carte 6) sur une surface estimée à 1.6 ha. Ces dalles sont assez pentues (orientation vers le Nord, vers la carrière actuelle). Certains secteurs sont totalement dépourvus de végétation, alors que d'autres présentent ponctuellement des espèces sur des accumulations de pierres voire de terre fine.

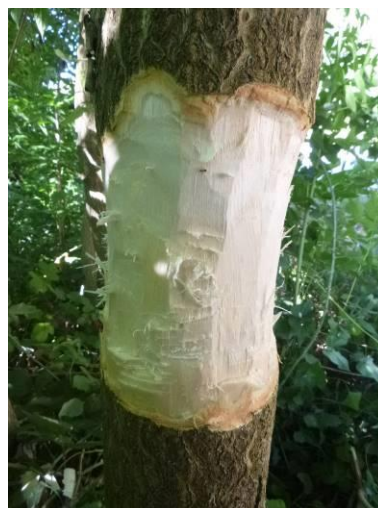
Cerclage sur Ailante glutineux (P. AUDA)

Plusieurs individus d'Ailante glutineux ont été mis en évidence lors des prospections naturalistes. Il s'agit d'une espèce végétale allochtone à caractère envahissant (liste noire d'après le CBN). Même si l'espèce est assez bien installée dans le département des Alpes-de-Haute-Provence, les individus recensés aux abords de la carrière sont relativement peu nombreux (< 10 individus). Aussi, il est recommandé d'intervenir avant que cette espèce ne se propage trop, voire qu'elle colonise des milieux remaniés dans la carrière, au détriment de la flore locale. Dans la mesure où ce type d'opération ne concerne pas directement une espèce à enjeu, mais constitue un engagement supplémentaire de Cozzi en faveur des milieux naturels, cette mesure constitue une mesure d'accompagnement.

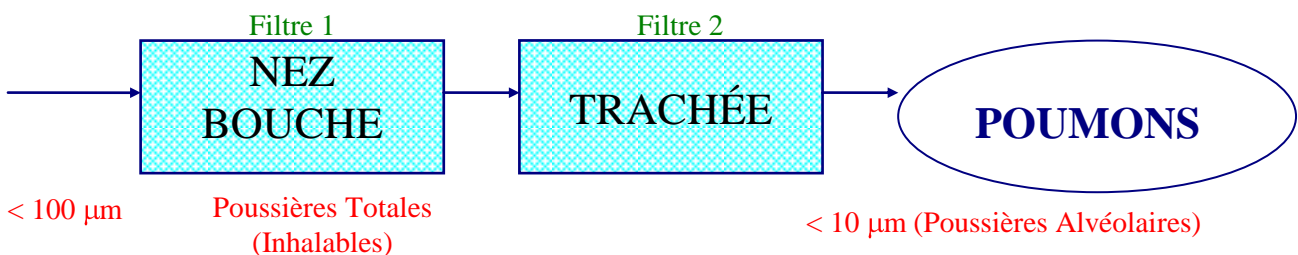
↪ Les filtres naturels (nez, bouche et trachée) protègent les poumons, mais laissent passer les poussières **inférieures à 10 microns (poussières alvéolaires)**

B - La taille des poussières alvéolaires.
