Commune de LARDIERS (04)

**MISE EN CONFORMITE
du captage AEP de la source du Font du Save**

**Lieu-dit « Ravin du Riou »
Commune : LARDIERS (04)**

AVIS REGLEMENTAIRE DE MR BERGERET P.

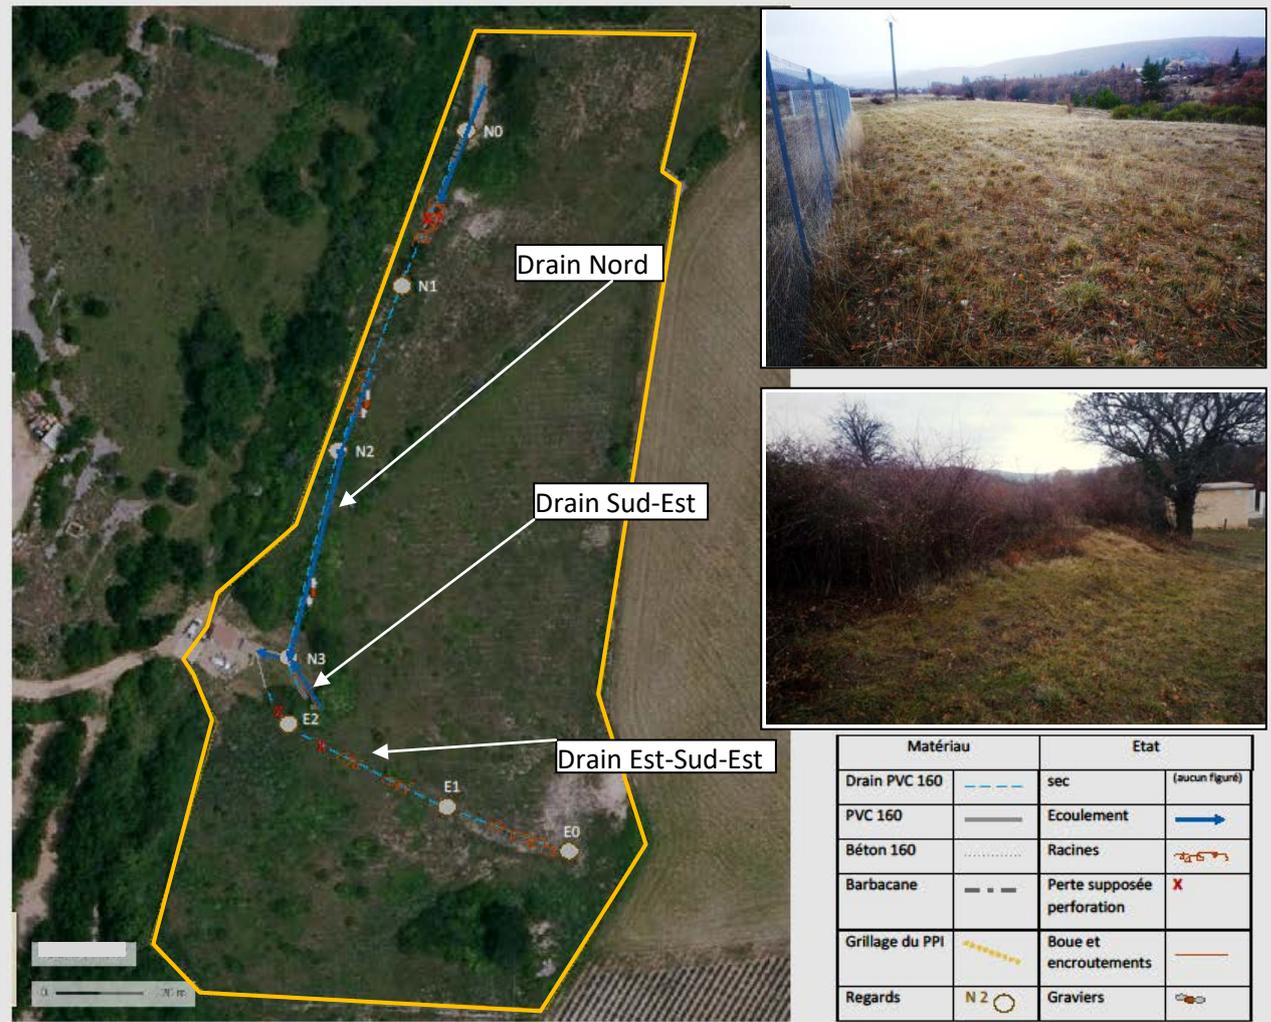
Figure n°3 : Localisation des drains et regards, état du système de captage le 09/10/2017 (document CIMEO)

La vidéo montre un écoulement sur deux portions. A l'amont, entre la tête du drain et environ 5 m en aval de N0, un écoulement faible est capté puis se perd. Les racines ne permettent pas de voir où se situe la perte. N1 est sec. Entre N1 et N2, l'eau est de nouveau captée, gravelle et racines sont présentes en amont de N2. Entre N2 et N3, pas de racines, un faible écoulement, quelques gros graviers.

La vidéo montre quelques fentes et quelques racines entre le regard E1 et le regard E2, quelques encroutements mais aucune obstruction qui expliquerait pourquoi le drain ne coule pas. En remontant entre le regard E1 et le regard E0, la vidéo montre des racines d'abord éparées puis emplissant la totalité du drain sur les 10 m à partir du regard de tête (E0). Les racines semblent

sèches, aucun suintement n'est visible. Les circulations dans le petit aquifère ne sont pas captées par ce drain.

« La ressource de Font du Save n'est pas totalement exploitée. Le drain Nord en capte une partie puis la laisse filer. Le débit qui arrive à la bêche de collecte provient de la partie aval du drain Nord et du drain Sud-Est. Si des écoulements existent dans la partie Est-Sud-Est de l'aquifère, ils ne sont pas captés par le drain, complètement sec d'une part et perforé donc inopérant d'autre part. »

D'autre part : « Les buses constituant les regards sont mal jointées et de l'eau de surface peut s'y infiltrer, augmentant de fait la vulnérabilité de la ressource captée. »

Le drain Nord capte des eaux en partie Nord puis les perd avant peut être de les recollecter en partie à l'aval. Un envahissement par des racines est noté à ce niveau entre les regards N0 et N1 et également très partiellement plus en aval entre N1 et N2.

En conséquence on procédera dans un premier temps à un curage du drain sur toute sa longueur puis si nécessaire une réparation au droit des zones ponctuelles envahies par les racines.

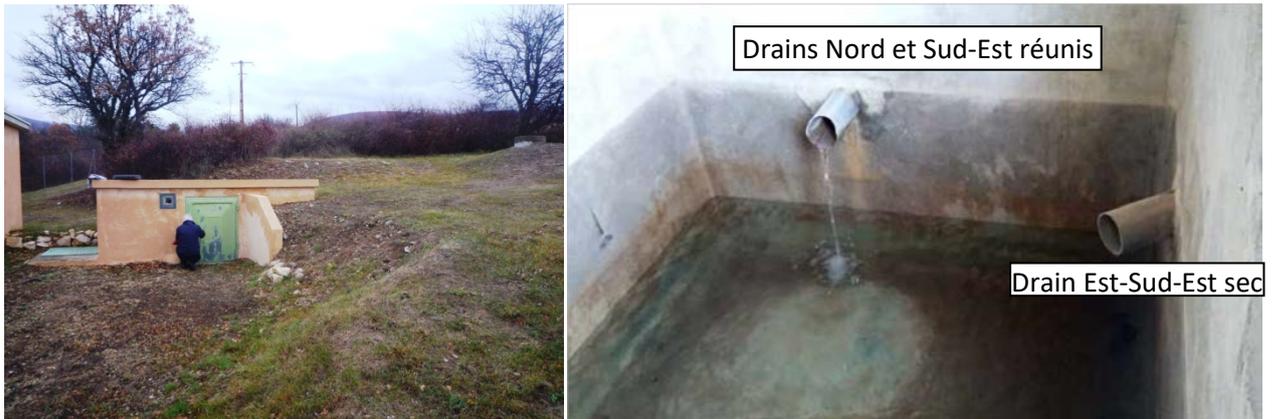
Figure n°4 : La bâche de collecte (7m³) et les arrivées des drains (drain Est-Sud-Est sec)

Un édifice maçonné semi enterré d'une capacité de 7m³, ventilé et fermé à clé, concentre les écoulements des drains en deux arrivées (PVC 110). Une double canalisation de pompage conduit l'eau à la chambre de traitement, juste à côté.

Un trop plein et vidange sont en place. L'évacuation se fait en dehors du PPI dans le ravin du Riou. Il n'y a pas de clapet anti intrusion à l'orifice de sortie.

Les ouvrages ont été entièrement refaits en 2015. Ils sont en bon état, bien conçus et propres.

Le drain Est-Sud-Est, sec depuis de nombreuses années sera abandonné.

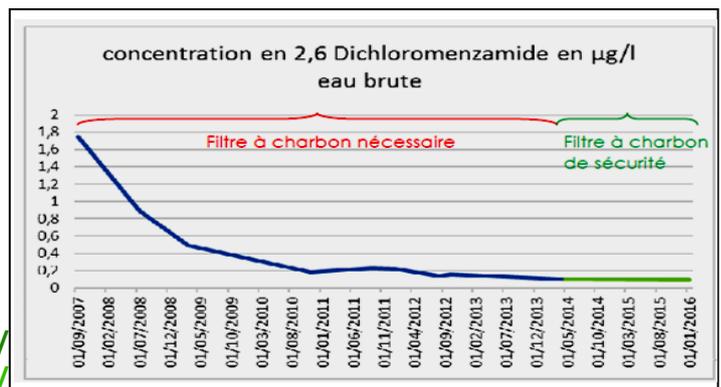
Figure n°5 : évolution de la concentration en 2.6 DCB (ARS)

Les analyses de contrôle sanitaire menées au captage entre 2007 et 2016 ne révèlent aucune pollution qui rende l'eau impropre à la consommation (E. coli , enterocoques), exceptée une pollution au 2.6 Dichlorobenzamide, qui décroît :

En eau brute, la limite de conformité est à 2 µg/l. Il faut néanmoins filtrer l'eau pour atteindre, en eau distribuée, le seuil de 0.1 µg/l limite de consommation. Ce seuil a été atteint naturellement sur l'eau brute en 2014. Puisqu'il s'agit d'une pollution rémanente, son produit d'origine n'étant plus autorisé ni utilisé, cette concentration devrait continuer sa décade.

La présence et l'évolution de la concentration en 2,6 Dichlorobenzamide, doit continuer à être surveiller pour le moment.

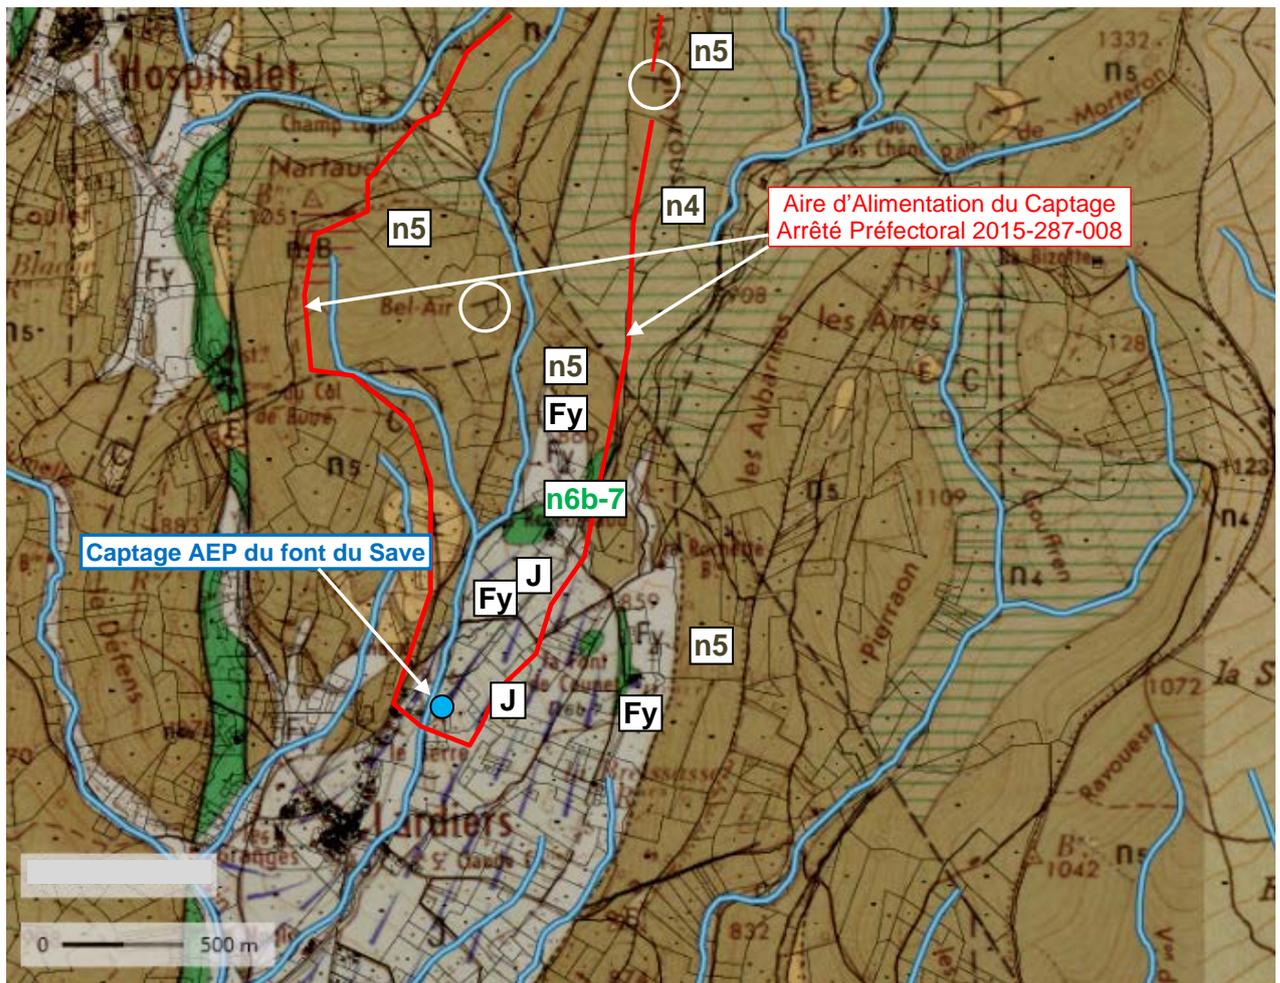
Figure n°6 : extrait de la carte géologique BRGM, feuille SAULT DE VAUCLUSE

Structuralement, le secteur de la commune de Lardiers s'intègre à un dispositif général appelé «champs de fractures de Banon», constitué par une série de compartiments, orientés sensiblement N-S, compartiments effondrés au milieu d'un ensemble resté surélevé.

La zone de plateau surélevé présente un substrat calcaire, fin, de type calcilulite, renfermant des débris d'animaux marins associés à des silex (Bédoulien, faciès de transition, n5)

Les couloirs affaissés présentent un sousbassement grésosableux (Grès verts. Clansayésien-Albien, n6b-7), recouvert par un épandage détritique résultant d'un remplissage de type alluvial (Fy) : des cailloutis remaniant des éboulis de pente (E) issus des plateaux calcaires environnants et des dépôts de cônes de déjection torrentiels (J) (quaternaires). Le village de Lardiers est situé sur un de ces couloirs affaissés.

On notera également que le substratum gréso calcaire, plateaux ou bassins effondrés, présente un **pendage globalement Nord→Sud** (Bel Air, Les Gleyrous)

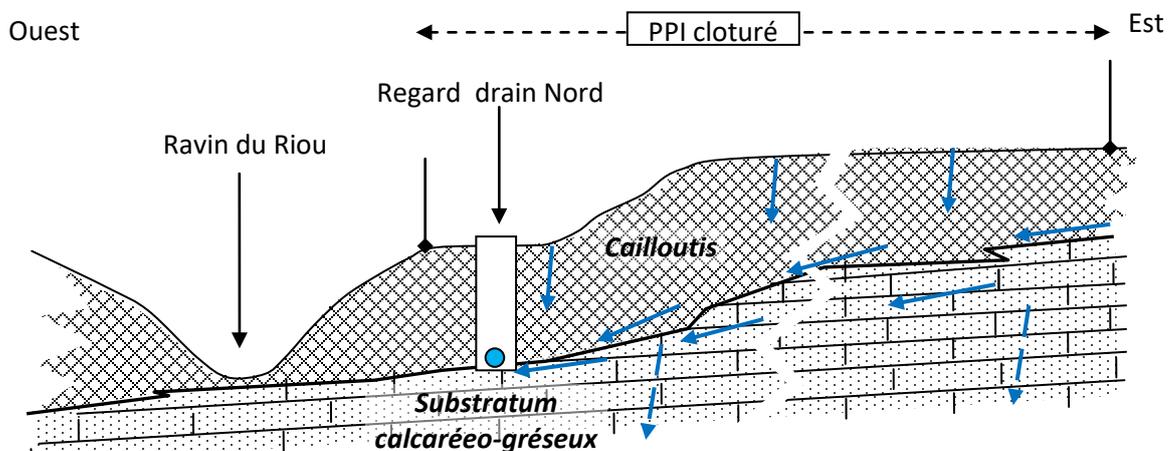
Figure n°7 : coupe schématique Est-Ouest au droit du drain principal Nord (Echelle non respectée)
(D'après document Pierre ARLHAC, modifié)

Le secteur de Font de Save se trouve en bordure N- O du « fossé » de Lardiers. Les cailloutis et déjections de pente y sont moins épais (3 à 5 m de puissance) sur le substratum gréseux.

Les eaux de pluie, ruisselant sur les plateaux calcaires voisins, se dirigent vers la dépression et, en percolant à travers les cailloutis superficiels, rejoignent l'interface cailloutis – grès.

Une circulation d'eau souterraine s'organise ainsi à l'interface, imitant approximativement une nappe en réseau, sans qu'il y ait véritablement d'emménagement. Le fond gréseux n'est pas étanche et des infiltrations importantes peuvent s'y produire.

C'est au niveau de cet interface cailloutis-grès que le dispositif de drains a été disposé de manière à intercepter le maximum d'eau en transit dans le sous-sol.

Le modèle de l'aquifère est ainsi un compromis entre des circulations karstiques en période sèche et des petites nappes phréatiques alimentées en période humide. La surface de l'impluvium, importante et la granulométrie fine des cailloutis superficiels induisent une vitesse de transfert de l'eau faible, ce qui assure un débit peu important mais pérenne.

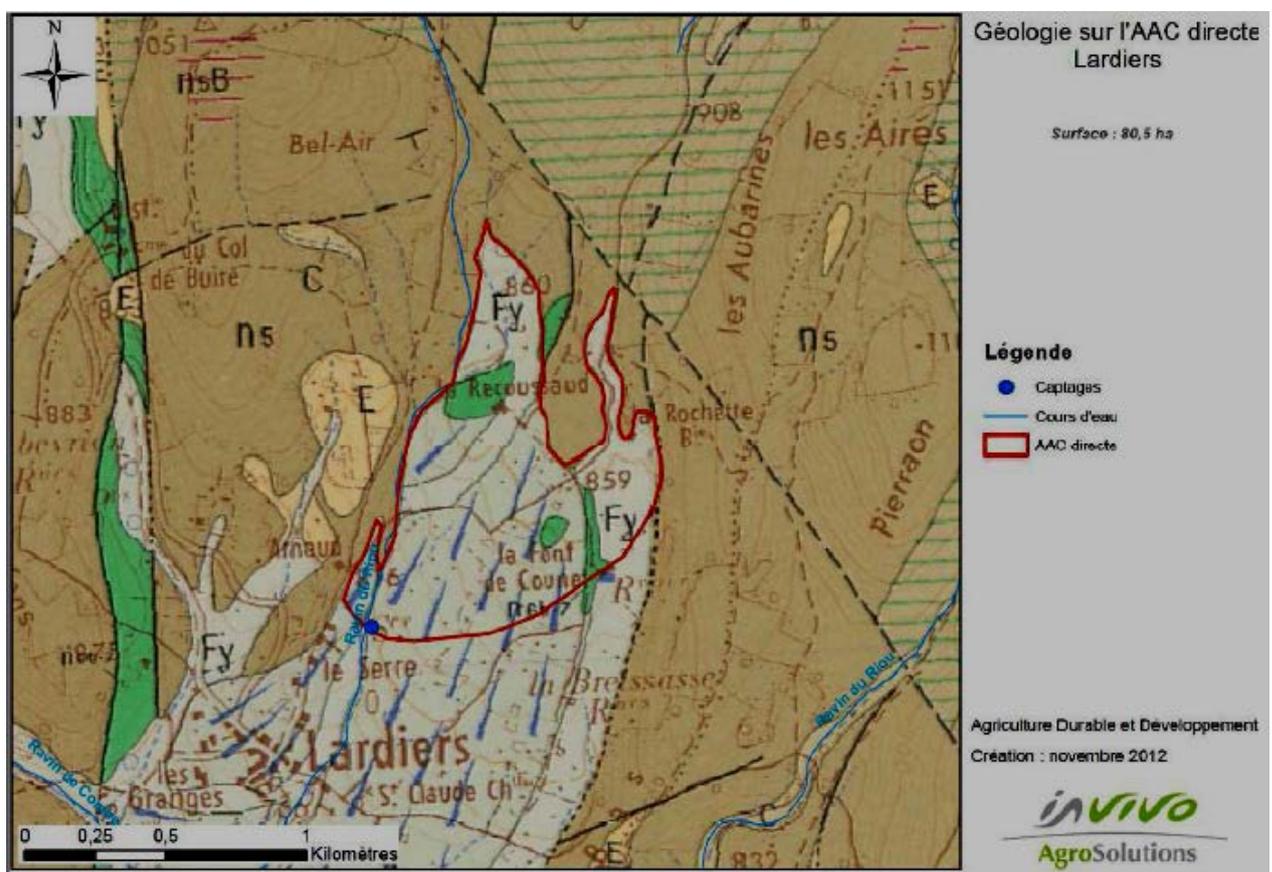
Figure n°8: géologie de l'aire d'alimentation du captage AAC (document INVIVO Agrosolutions)

L'étude INVIVO Agrosolutions de novembre 2012 définit l'aire d'alimentation directe du captage, reprise comme Zone de Protection de l'Aire d'Alimentation du Captage (ZPAA) par l'Arrêté Préfectoral n°2015-287-008. Son emprise est de 118 ha.

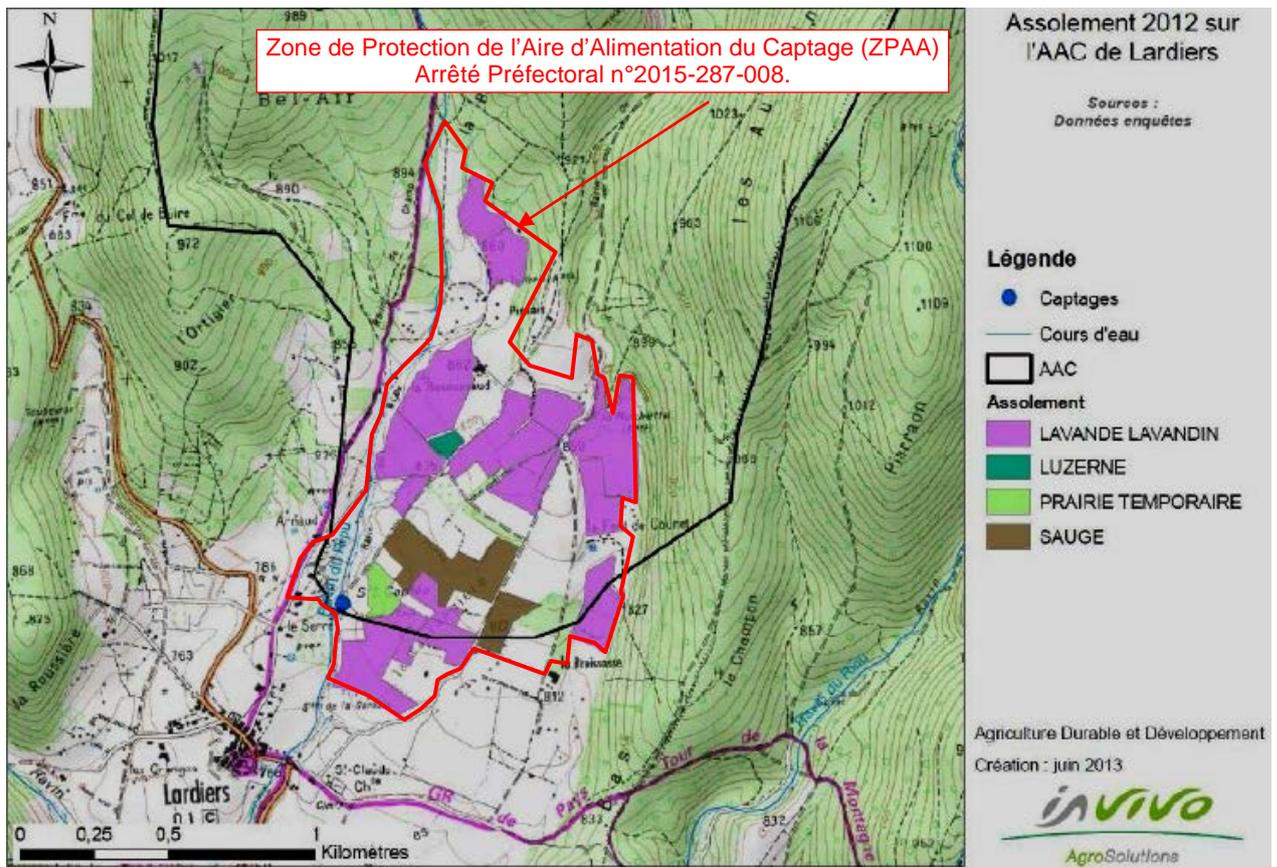
Figure n°9: Assolement des parcelles enquêtées Récolte 2012 (document INVIVO Agrosolutions annoté)

Comme le mentionne le DOSSIER PREPARATOIRE A LA VENUE DE L'HYDROGEOLOGUE AGREE, les parcelles cultivées en amont du captage sont plantées de lavandin majoritairement, de sauge, de luzerne et de prés en assolement. Elles ne sont pas irriguées et très peu enrichies. Suite à l'Arrêté Préfectoral de 2015, les pratiques culturales ont fait l'objet d'une convention avec les agriculteurs. Celle-ci a essentiellement formalisé des usages en cours et aucune contrainte n'en a découlé. On constate cependant que les concentrations rémanentes en 2,6 *Dichlorobenzamide* continuent à baisser et qu'aucune autre pollution en phytosanitaires n'est apparue.

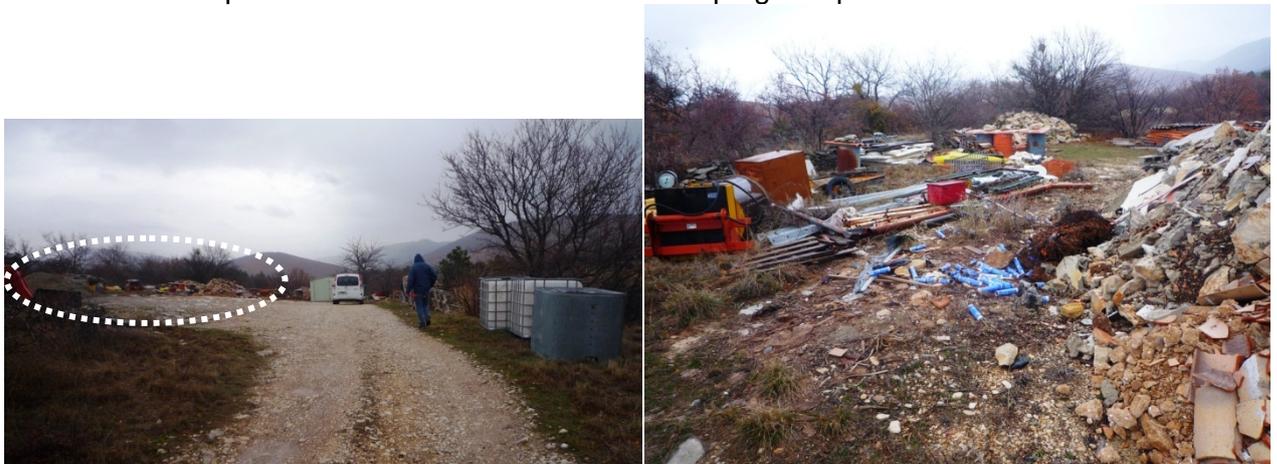
Figures n°10: Stockages et dépôts de matériaux et de gravats de chantier de bâtiments, parcelle A 43

A noter également dans ce secteur, parcelle A 43, une zone de stockages et dépôts à l'air libre de matériaux et gravats de chantier de bâtiments et autres produits ou « déchets » pas tous inertes. Cette emprise se situe à seulement 60m du captage en position dominante.

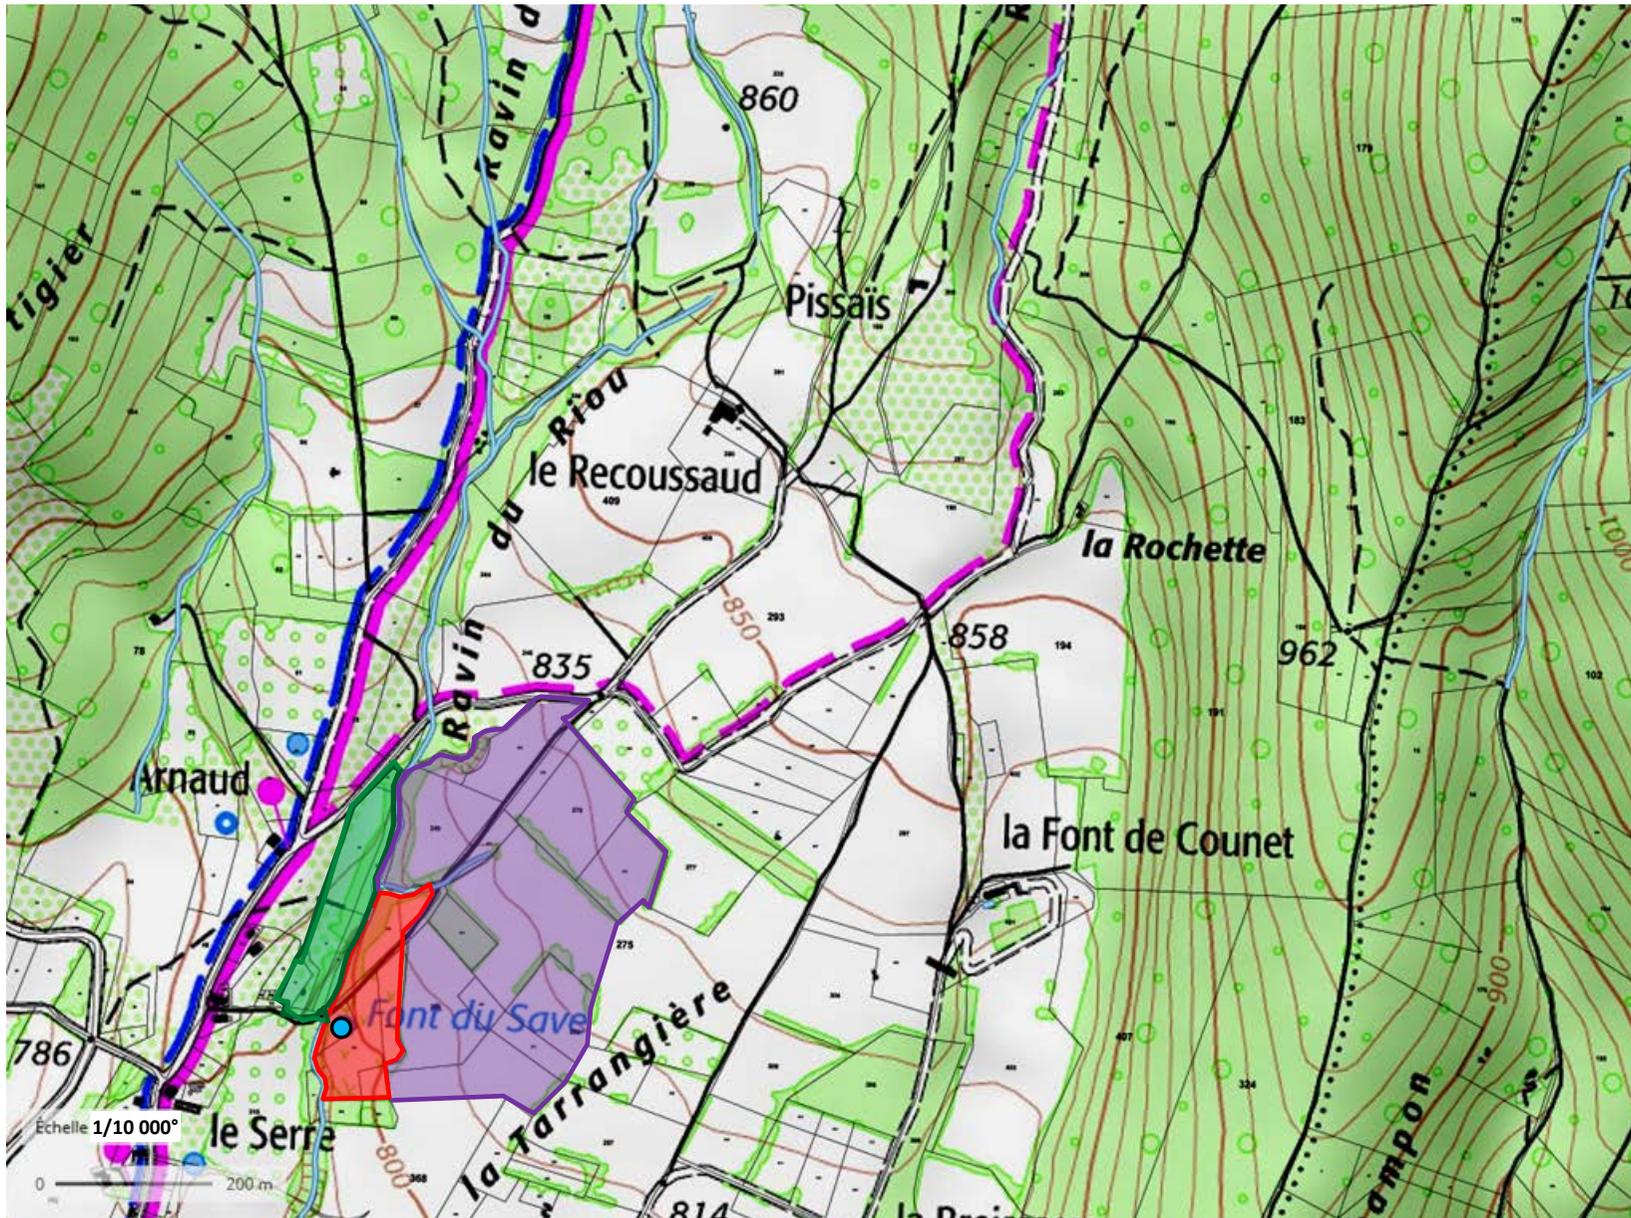
Commune de Lardiers (04) - Captage AEP du Font du Save PERIMETRES DE PROTECTION

Echelle : 1/10 000

Périmètre de Protection Immédiate
