Je vous prie de trouver ci-dessous trois observations relatives au projet de PPRT Géosel/Géométhane en tant que président d'une association 1901 environnementale « EnVieNat Haute Provence" dont le siège est à St Michel l'Observatoire à 5km de la zone du PPRT.

Rupture d'une canalisation dans un stockage d'hydrocarbures souterrain en cavités salines

1^{er} mai 2010

**Manosque (Alpes-de-Haute-
Provence)
France**

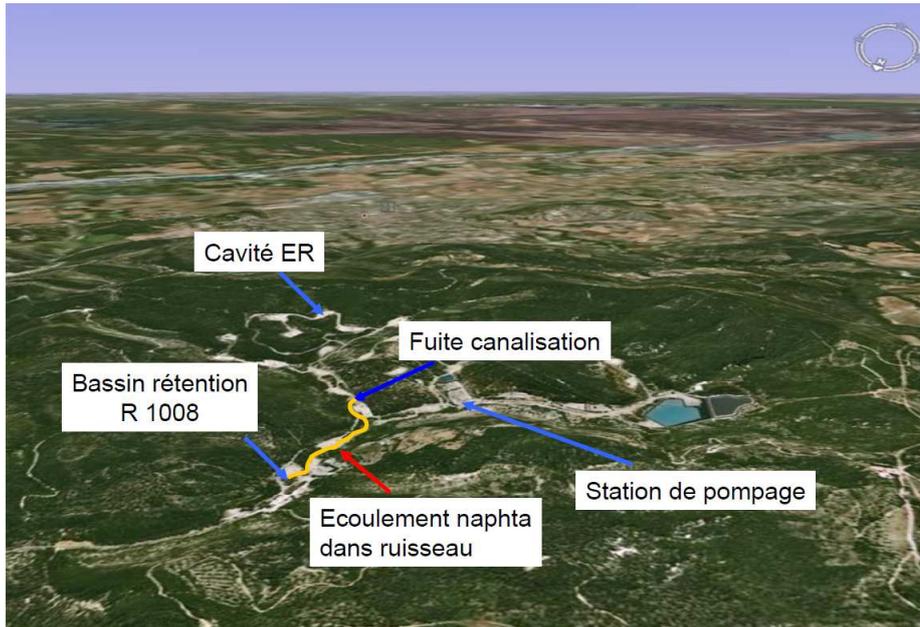
19h43 : la fuite est localisée ; du naphta s'écoule sur la route et dans le ruisseau qui va se jeter dans l'exutoire.

19h45 : fin de la fermeture des marteli res motoris es du bassin de r tention de 5 000 m³ (R1008), soit 25 minutes apr s la rupture de la canalisation.

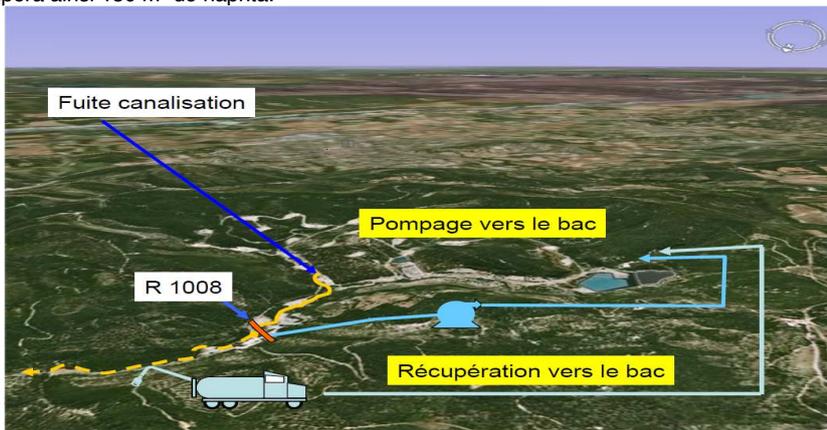
00h20 : usage des moyens de pompage mobiles puis fixes pour récupérer le naphta dans le bassin. Une société spécialisée pompera ainsi 150 m³ de naphta.
