SCHEMA DIRECTEUR DE LUTTE CONTRE LES INONDATIONS ET DE RESTAURATION ECOLOGIQUE DES COURS D'EAU EN GESTION PROPRE

PROGRAMME PLURIANNUEL DE RESTAURATION ET D'ENTRETIEN DES COURS D'EAU

PIECE N°A.6.0

INTERVENTIONS PONCTUELLES PPRE

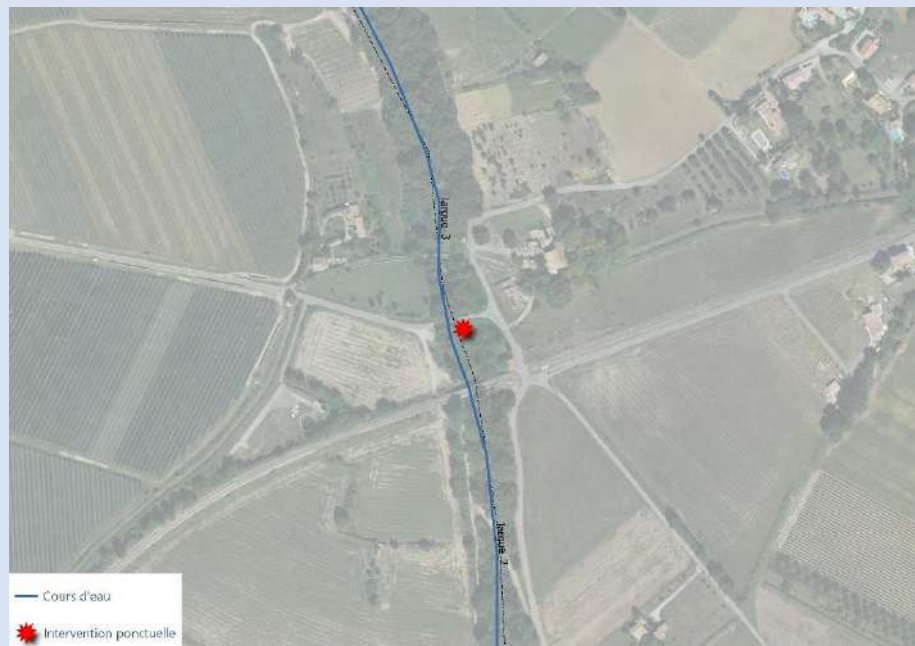
Largue 3: Traitement atterrissement secteur Pont Vieux

En aval de l'aqueduc du canal de la Brillanne et en amont du pont Vieux, un atterrissement s'est formé en rive gauche. Cet atterrissement ne s'est pas formé lors des crues de fin 2019 étant donné qu'il est végétalisé à un stade avancé.

L'atterrissement est localisé en rouge

Compte-tenu des enjeux à proximité, il s'avère nécessaire de réaliser un arrachage et dessouchage des végétaux bien enracinés et de scarifier l'atterrissement afin de le remobiliser lors des prochaines crues.

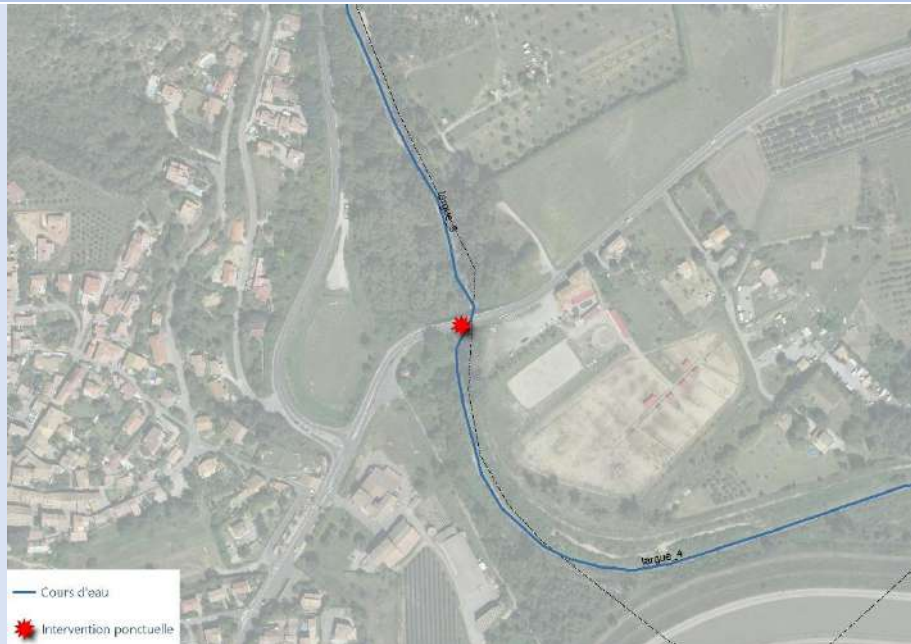
Largue 3: Traitement atterrissement pont D4096

Au droit du pont de la D4096, un important atterrissement s'est formé dans le lit rive droite. Celui-ci occupe l'arche la plus à droite du pont qui en compte trois. Cet atterrissement ne date pas des crues de fin 2019. Sa présence a eu pour conséquence de réduire la capacité du lit au droit du pont, ce qui engendré l'inondation des parcelles bâties rive gauche à la fois en amont et en aval du pont.

L'atterrissement est localisé en rouge

Compte-tenu des enjeux dans le secteur et des inondations survenues dans le secteur en 2019, une intervention urgente est nécessaire afin de traiter l'atterrissement. Il s'agit d'arracher et de dessoucher les végétaux enracinés dans l'atterrissement, puis d'extraire les matériaux constituant l'atterrissement. Une petite partie de l'atterrissement pourra être conservée dans le lit après sa scarification, afin que les matériaux soient remobilisés en crue.

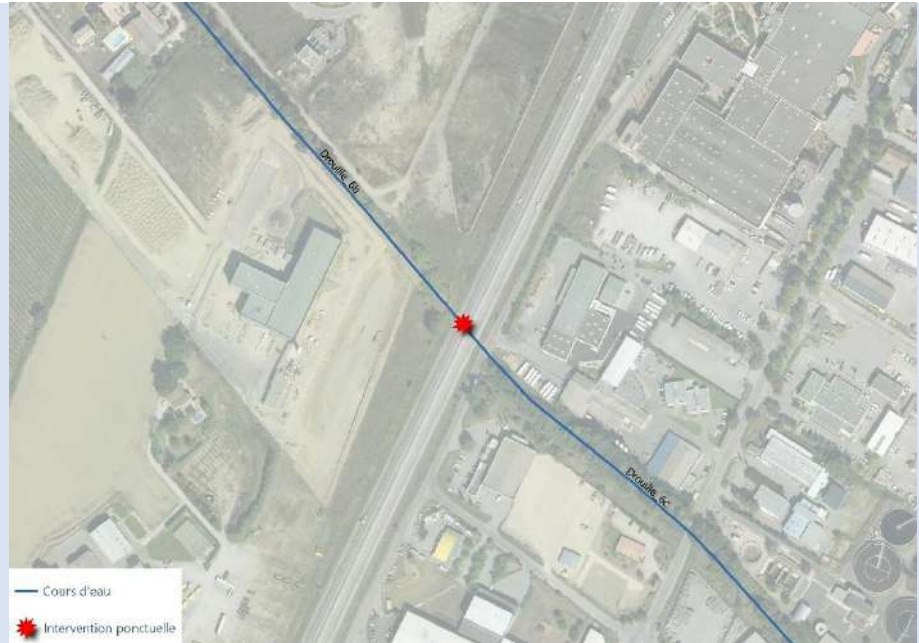
Drouille 6b : Curage de l'ouvrage de franchissement de l'A51

L'atterrissement est localisé en rouge

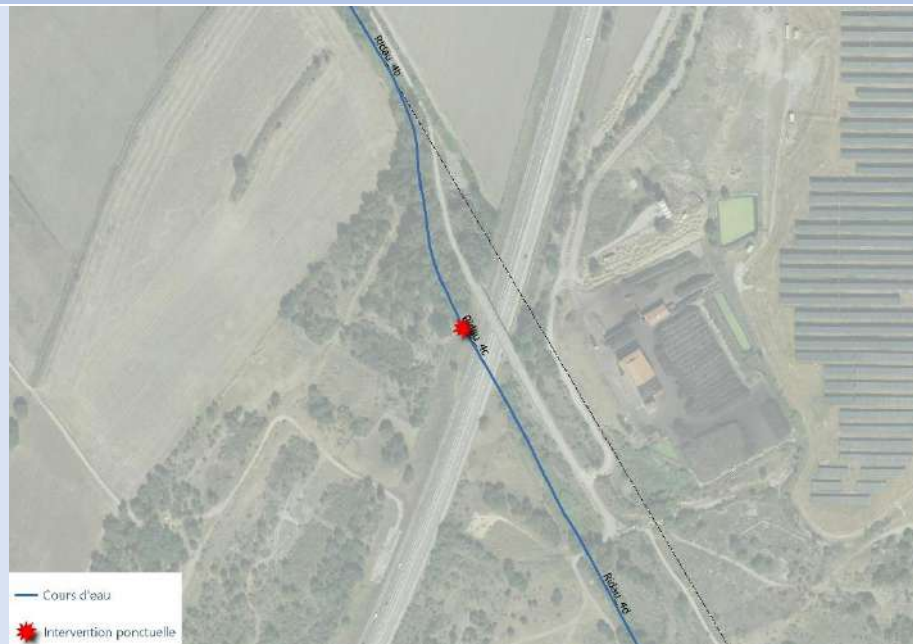
Ridau 4c : Curage de l'ouvrage de franchissement de l'A51

Au droit du franchissement de l'autoroute A51, la campagne de terrain a permis d'observer que l'ouvrage est partiellement obstrué par un atterrissement rive gauche. En conséquence les écoulements sont décalés de quelques mètres par rapport à l'axe de l'ouvrage, ce qui limite grandement la capacité de l'ouvrage en crue, et présente un risque d'inondation de l'autoroute.

L'atterrissement est localisé en rouge

Il s'avère donc nécessaire de restaurer la capacité hydraulique par le biais de curage de l'atterrissement à l'amont de l'ouvrage et dans l'ouvrage. Les matériaux pourront être extraits ou déposés dans le lit en aval de l'ouvrage en fonction des niveaux de pollution identifiés.

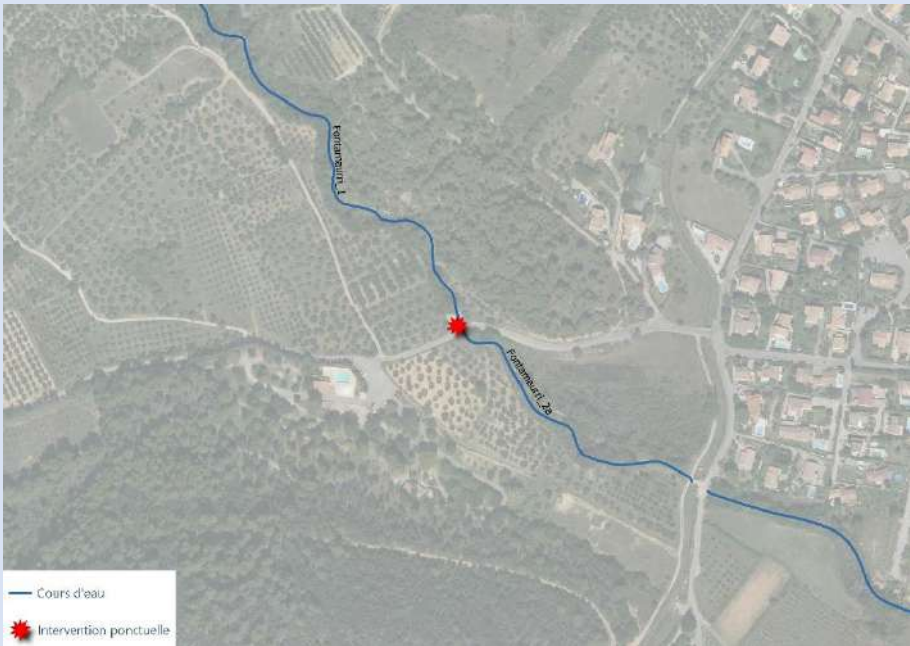
Fontamaurri 1 : Traitement de l'atterrissement au franchissement du chemin de Piétramal

Au droit du franchissement du ravin de Fontamaurri par le chemin de Piétramal qui se fait par 3 buses, une zone d'accumulation de dépôt sédimentaire est présente. Cette zone se situe à l'amont immédiat de l'ouvrage, et présente un risque d'obstruction des buses, ce qui peut engendrer des débordements sur la voirie. Une aire de stockage des matériaux extraits par les services communaux de voirie existe en rive droite. L'objectif ici est de contrôler régulièrement l'accumulation qui se forme à l'amont des buses, et de traiter préventivement l'atterrissement afin de maintenir la capacité hydraulique de l'ouvrage de franchissement.

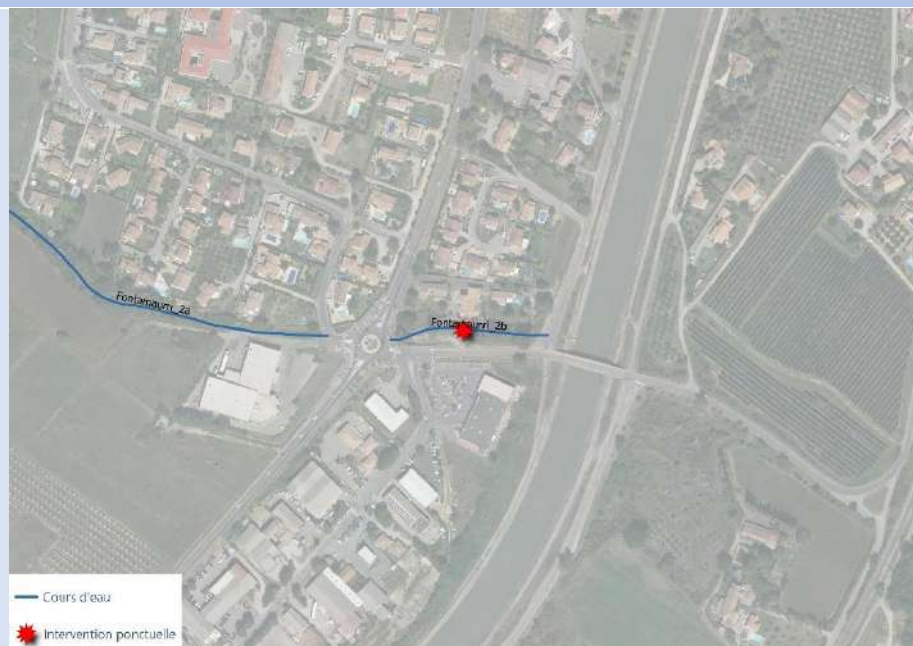
Fontamaurri 2b : Curage du piège à sédiments en aval de la D4096

L'ouvrage est localisé en rouge

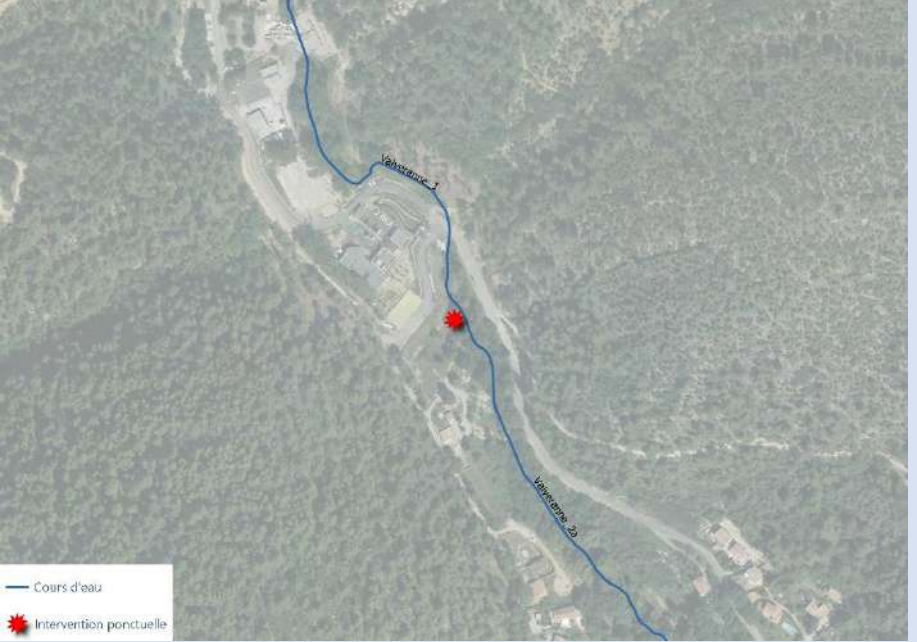
<i>L'ouvrage est localisé en rouge</i>	
Objectif recherché	Gain sur la qualité du milieu naturel
Niveau de priorité	Moyenne (intervention à prévoir dans les 5 ans)
Enjeux environnementaux et mesures ER	E2 : éviter d'intervenir en période sensible pour l'avifaune (mars-juillet)
Principales incertitudes	<ul style="list-style-type: none"> - l'observation n'a pas pu se faire sur la propriété-même. Il faut en premier pouvoir pénétrer sur les lieux afin de mieux connaître la nature et l'ampleur des dépôts avant d'intervenir. - Incertitudes également liées à l'accès des engins jusqu'en haut de berge
